## PARECER TÉCNICO nº 267/2024 – MEIO AMBIENTE/ENGENHARIA

Elaboração de parecer técnico, respondendo os quesitos elaborados pela Promotoria de Justiça de Itambé, referentes aos danos ambientais ocasionados por inundação no Município de Itambé -BA, no período de dezembro de 2021 a janeiro de 2022.

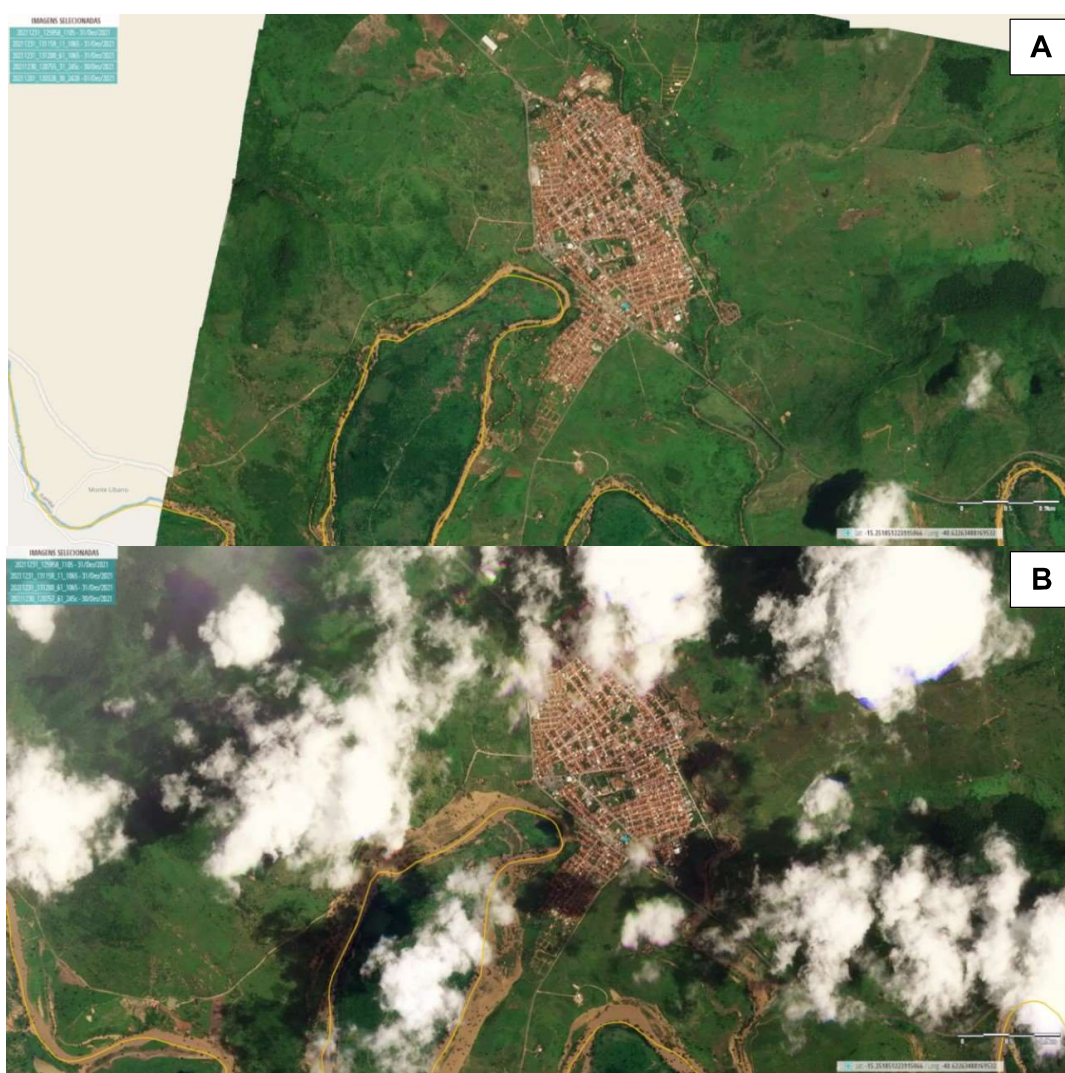
SIM. Os locais afetados abrangem Áreas de Preservação Permanente - APP referentes às faixas marginais de cursos d'água e Reservas Legais - RL de propriedades rurais que localizam-se no entorno da sede do município de Itambé - BA (Figuras 01 e 02).

**Figura 02. Mosaico de imagens de satélite do trecho do Rio Pardo próximo à área urbana de Itambé- BA. Em A, antes da inundação (01/12/2021) e, em B, período da inundação (30 e 31/12/2021). Fonte das imagens de satélite: Rede MAIS/MJSP, Planet Labs Inc. Todos os direitos reservados. Acessos em 24/05/2024 e 05/06/2024.**

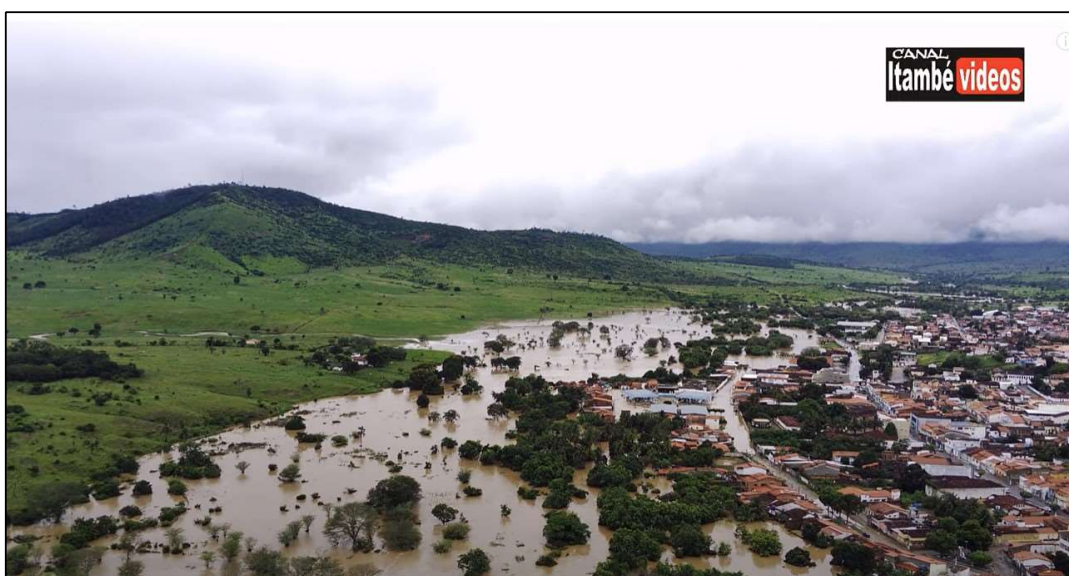
**Figura 03. Trecho do Rio Verruga em 25 de dezembro de 2021, onde não é possível identificar o leito regular devido à inundação de APP e entorno. Fonte: vídeo “URGENTE: EM ITAMBE RIO VERRUGA TRANSBORDA E ALAGA VÁRIAS RUAS DA CIDADE.”**

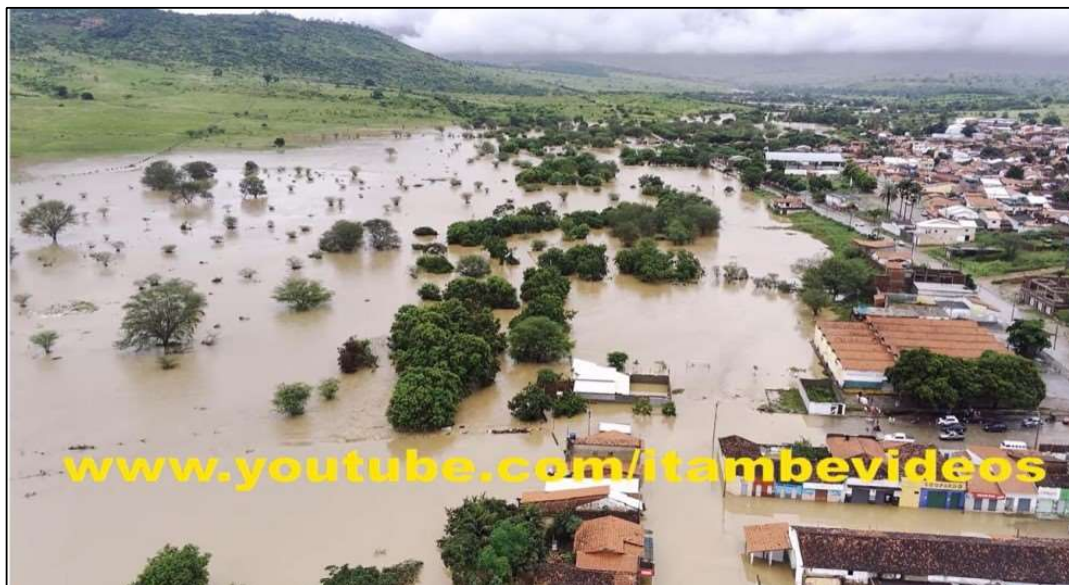
**Figura 04. Trecho do Rio Verruga em 25 de dezembro de 2021. Notar que não é possível identificar o leito regular do curso d'água devido à inundação das APP e de área urbana adjacente. Fonte: vídeo "URGENTE: EM ITAMBE RIO VERRUGA TRANSBORDA E ALAGA VÁRIAS RUAS DA CIDADE."**

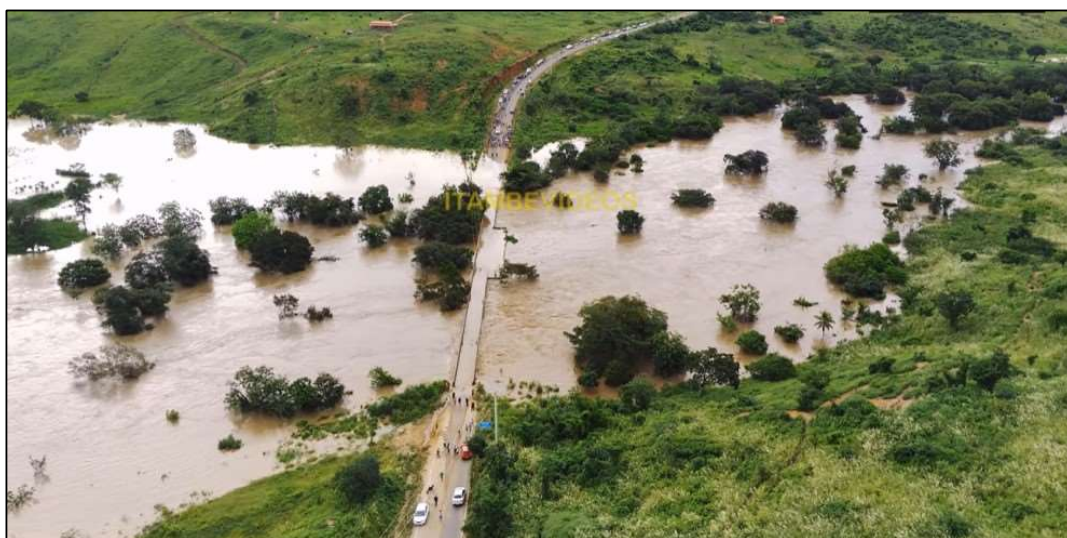
**Figura 05. Trecho do Rio Pardo em 29 de dezembro de 2021, conforme vídeo "PERIGO: RIO PARDO PASSA SOBRE A PONTE QUE LIGA ITAMBE A RIBEIRÃO DO LARGO." Notar que o fluxo d'água extravasou o leito regular do curso d'água para as Áreas de Preservação Permanente - APP referente a suas faixas marginais.**

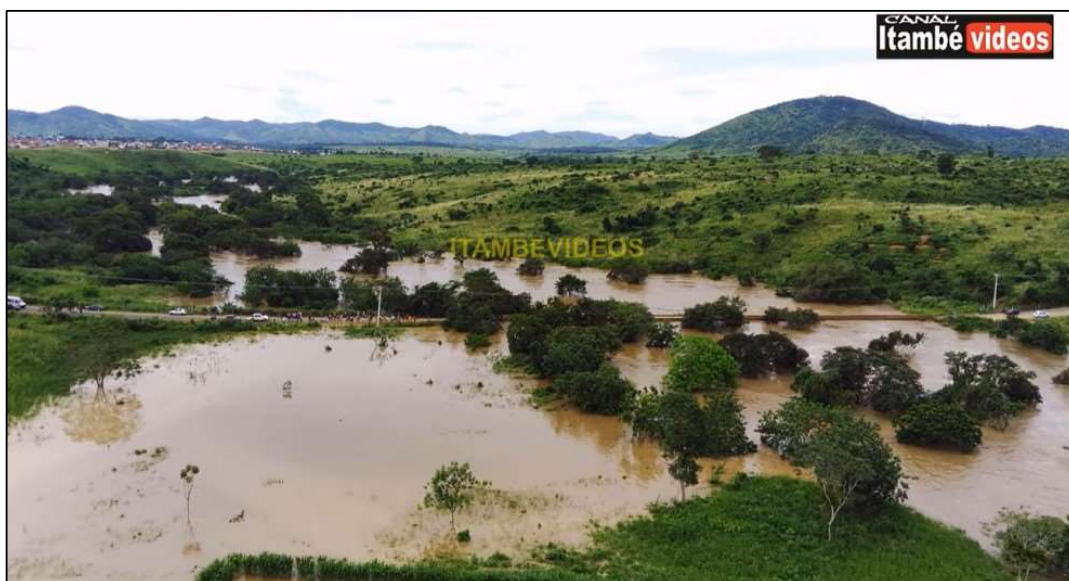
**Figura 06. Trecho do Rio Pardo em 29 de dezembro de 2021, conforme vídeo “PERIGO: RIO PARDO PASSA SOBRE A PONTE QUE LIGA ITAMBE A RIBEIRÃO DO LARGO.”**  
Notar que o fluxo d’água extravasou o leito regular do curso d’água para as Áreas de Preservação Permanente - APP referente a suas faixas marginais.

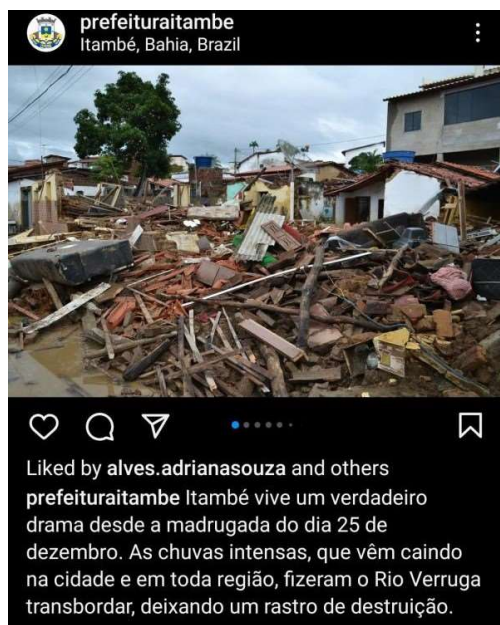
O extravasamento das águas do Rio Verruga atingiu vias públicas próximas ao curso d'água, sendo que a força da inundação destruiu casas (Figura 07), algumas delas situadas em APP (Figura 08).

**Figura 07. Informações divulgadas em página da Prefeitura Municipal de Itambé em rede social, informando sobre o rastro de destruição às margens do Rio Verruga. Publicado em 27 de dezembro de 2021.**

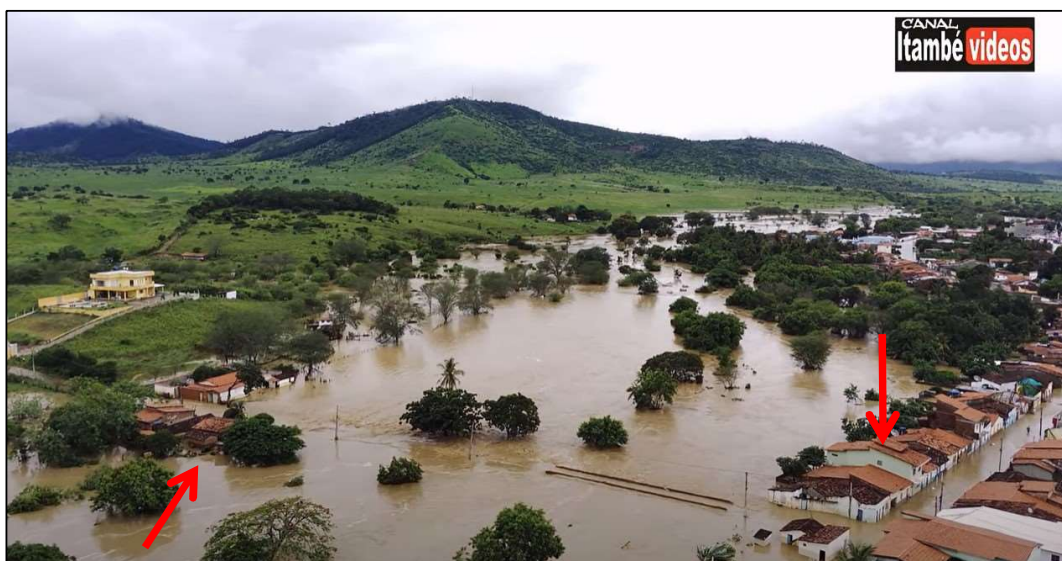
**Figura 08. Área de Preservação Permanente - APP de Trecho do Rio Verruga inundada (setas vermelhas indicam construções em APP). Notar que não é possível identificar o leito regular do curso d'água devido à inundação das APP e de área urbana adjacente.**

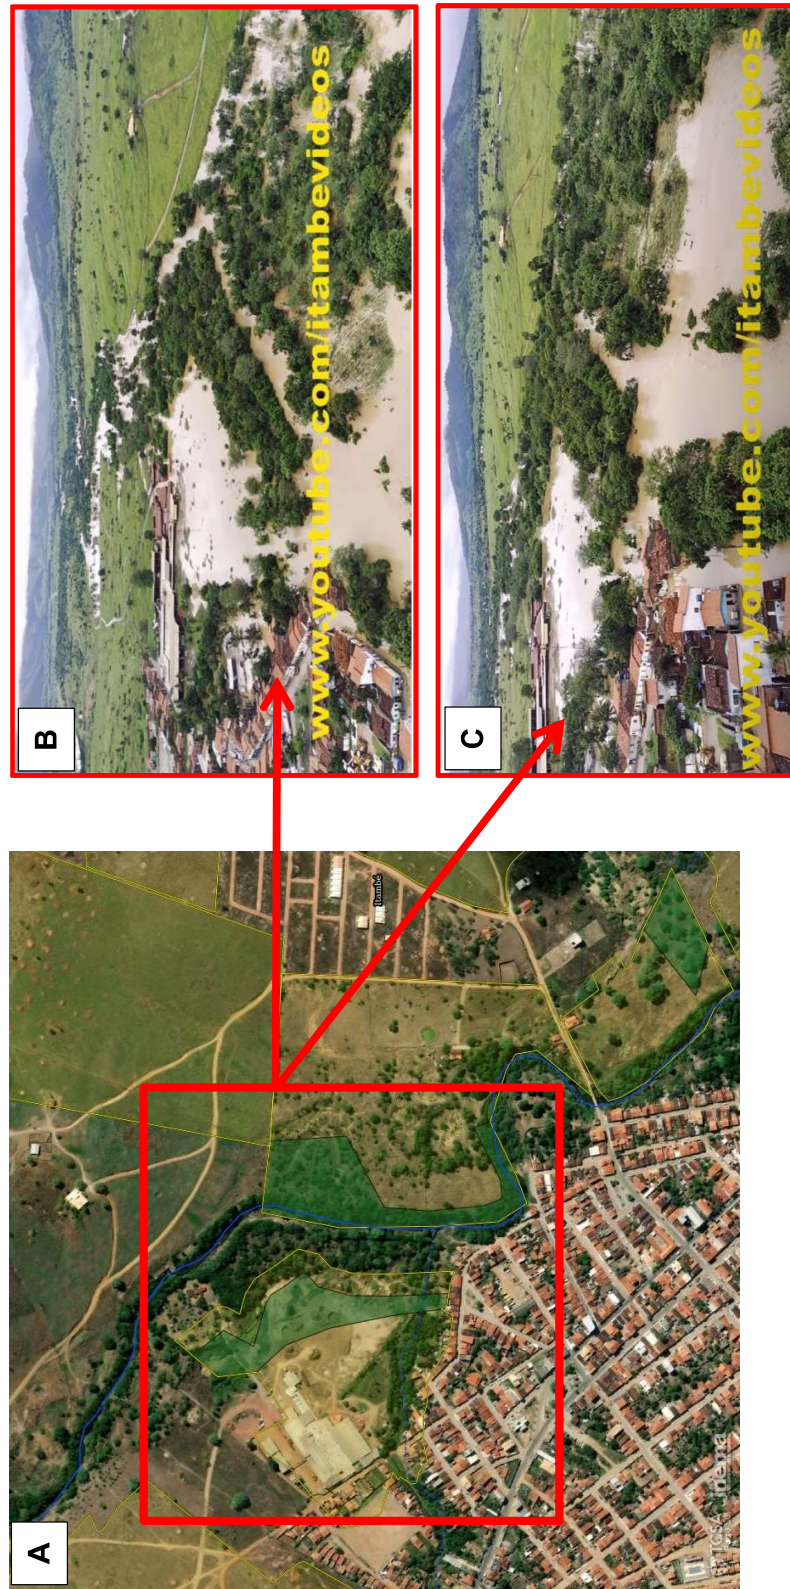
A Reserva Legal cadastrada da Fazenda Campo Formoso é de 1,59ha; a Reserva Legal cadastrada do Sítio Estrela do Amanhã é de 2,2882ha; a Reserva Legal cadastrada do Sítio Santa Maria é de 0,7269ha; e a Reserva Legal cadastrada do Recanto da Colina é de 0,2602ha.

**Figura 09. Reservas Legais em área de inundação. Em A, imagem do GEOBAHIA com a localização das Reservas legais das Fazendas Campo Formoso e Sítio Estrela do Amanhã (poligonais verdes) e do curso d'água com leito regular. Em B e C, imagens da área de inundação correspondente, extraídas do vídeo “URGENTE: EM ITAMBE RIO VERRUGA TRANSBORDA E ALAGA VÁRIAS RUAS DA CIDADE”.**

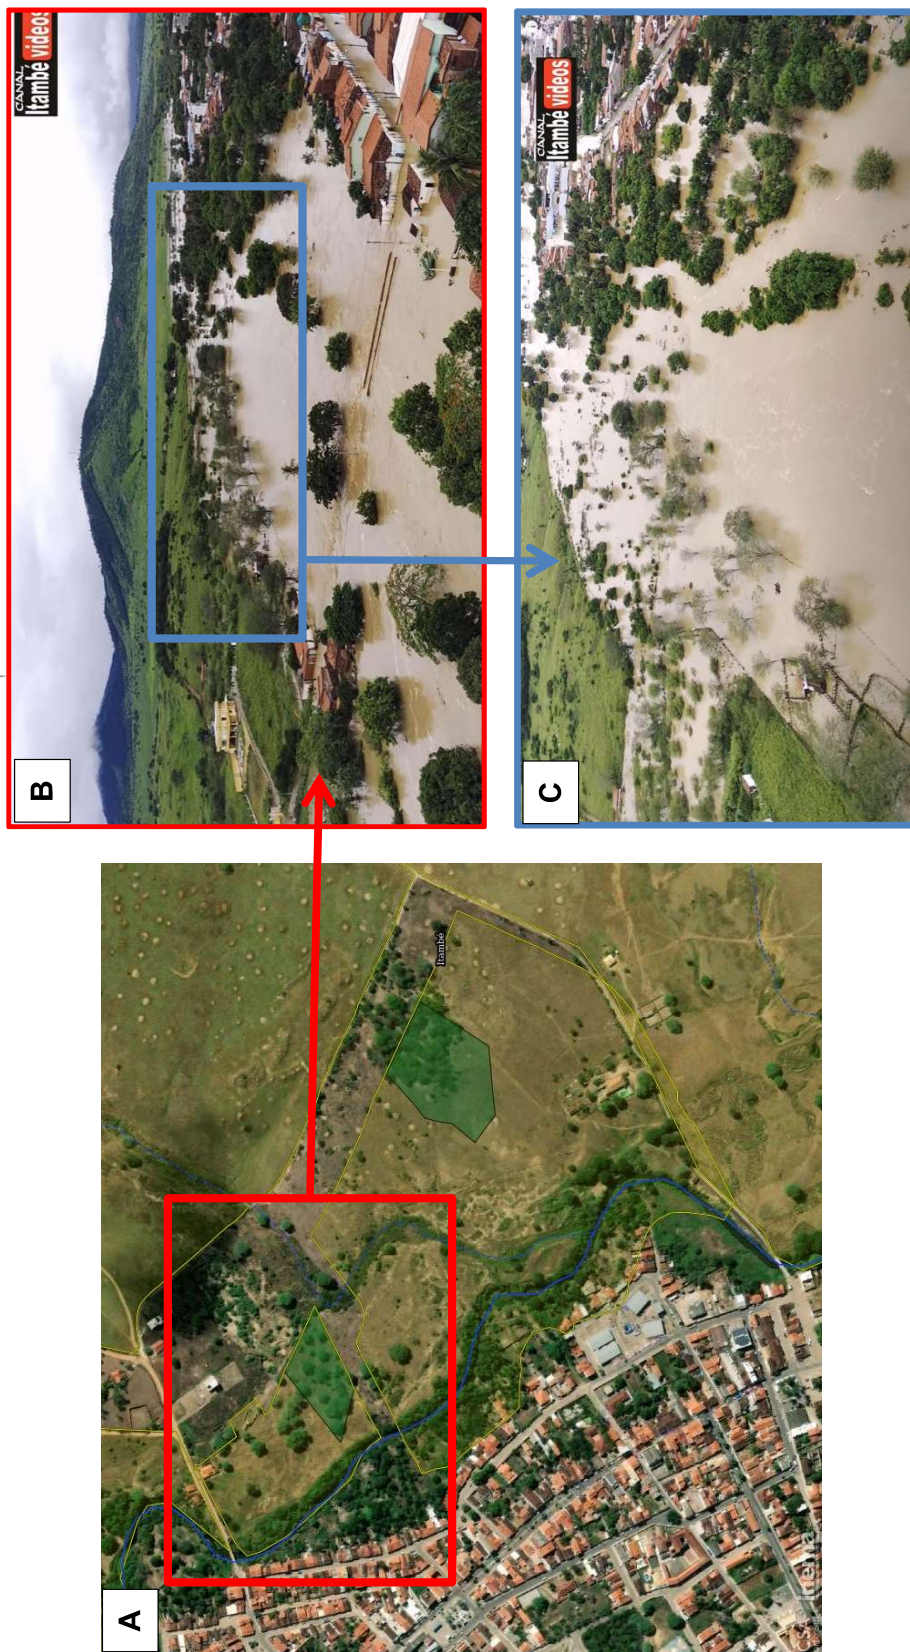
Figura 10. Reserva Legal do Sítio Santa Maria em área de inundação. Em A, imagem do GEOBAHIA com a localização da Reserva legal (poligonal verde) e do curso d'água com leito regular. Em B e C, imagens da área de inundação correspondente, extraídas do vídeo “URGENTE: EM ITAMBE RIO VERRUGA TRANSBORDA E ALAGA VÁRIAS RUAS DA CIDADE”.

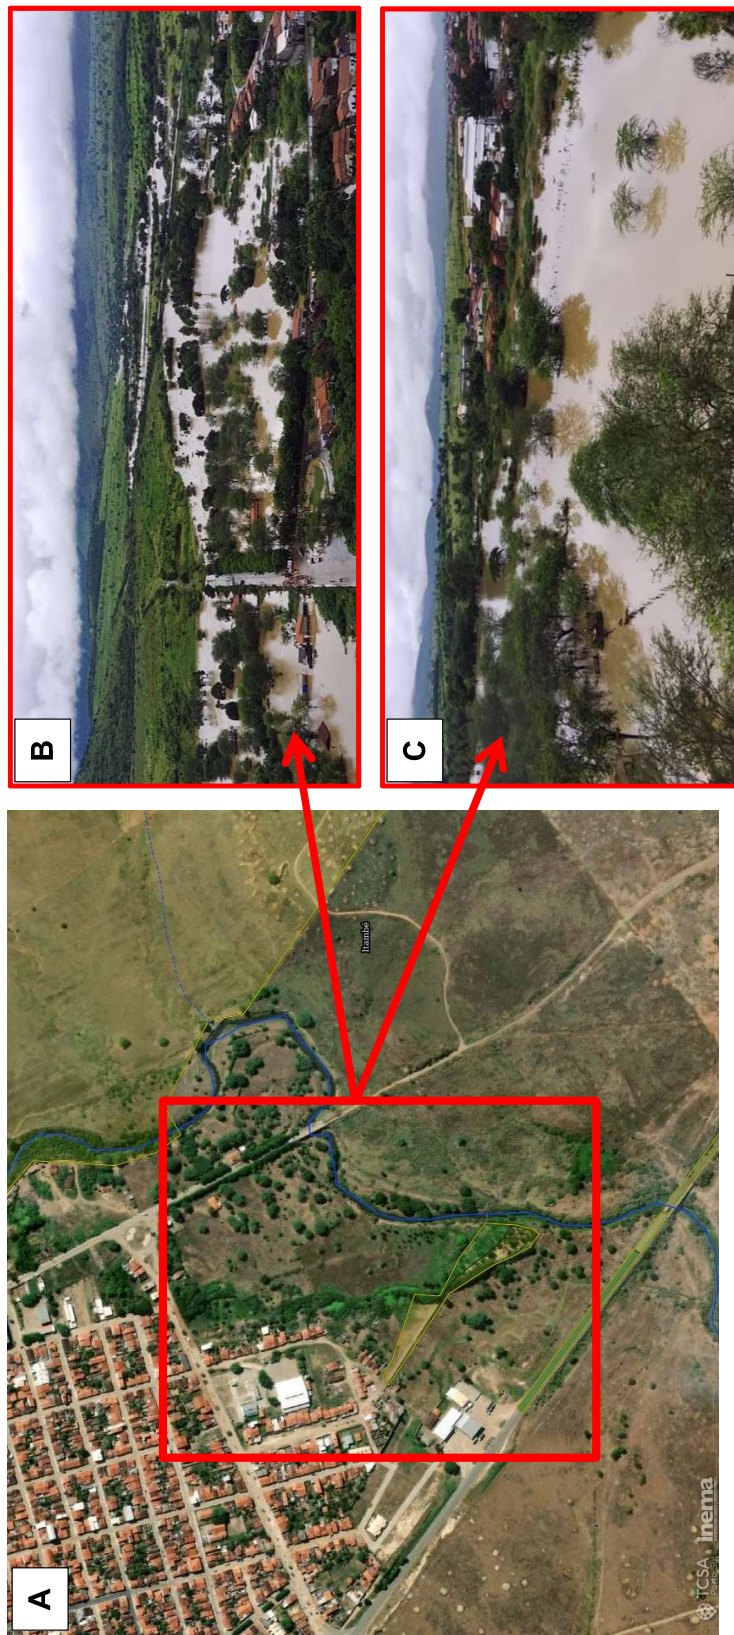
Figura 11. Reserva Legal do Sítio Recanto da Colina em área de inundação. Em A, imagem do GEOBAHIA com a localização da Reserva legal (poligonal verde) e do curso d'água com leito regular. Em B e C, imagens da área de inundação correspondente, extraídas do vídeo “URGENTE: EM ITAMBE RIO VERRUGA TRANSBORDA E ALAGA VÁRIAS RUAS DA CIDADE”.

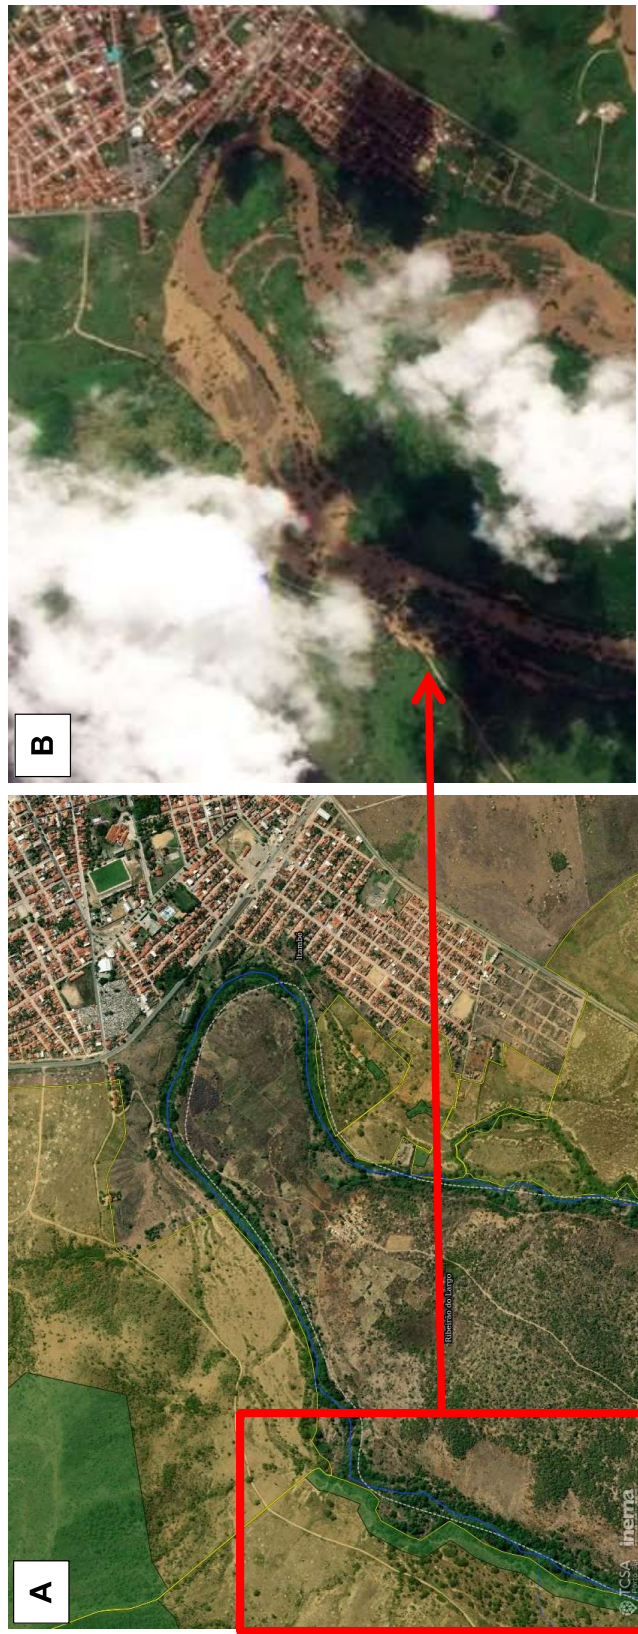
Com relação às Reservas Legais situadas nas margens do Rio Pardo (Figuras 12 e 13), foi possível constatar que houve inundação de RL cadastradas dos imóveis rurais denominados Fazenda Santa Rosa e Sítio Nova Canaã. Considerando a resolução espacial das imagens de satélite disponíveis, não foi possível determinar se houve inundação das RL das Fazendas Quinta da Paz e Agro-pecuária da União, que também estão situadas bem próximas ao curso d'água.

A Reserva Legal cadastrada da Fazenda Santa Rosa é de 69,0837ha; a Reserva Legal cadastrada do Sítio Nova Canaã é de 0,2252ha; a Reserva Legal cadastrada do imóvel rural Quinta da Paz é de 0,1566ha; e a Reserva Legal cadastrada da Fazenda Agro-pecuária da União é de 0,28ha.

Figura 12. Reserva Legal da Fazenda Santa Rosa em área de inundação. Em A, imagem do GEOBAHIA com a localização da Reserva legal (poligonal verde) e do curso d'água com leito regular. Em B, imagem de satélite da área de inundação disponibilizada pela Rede MAIS/MJSP.

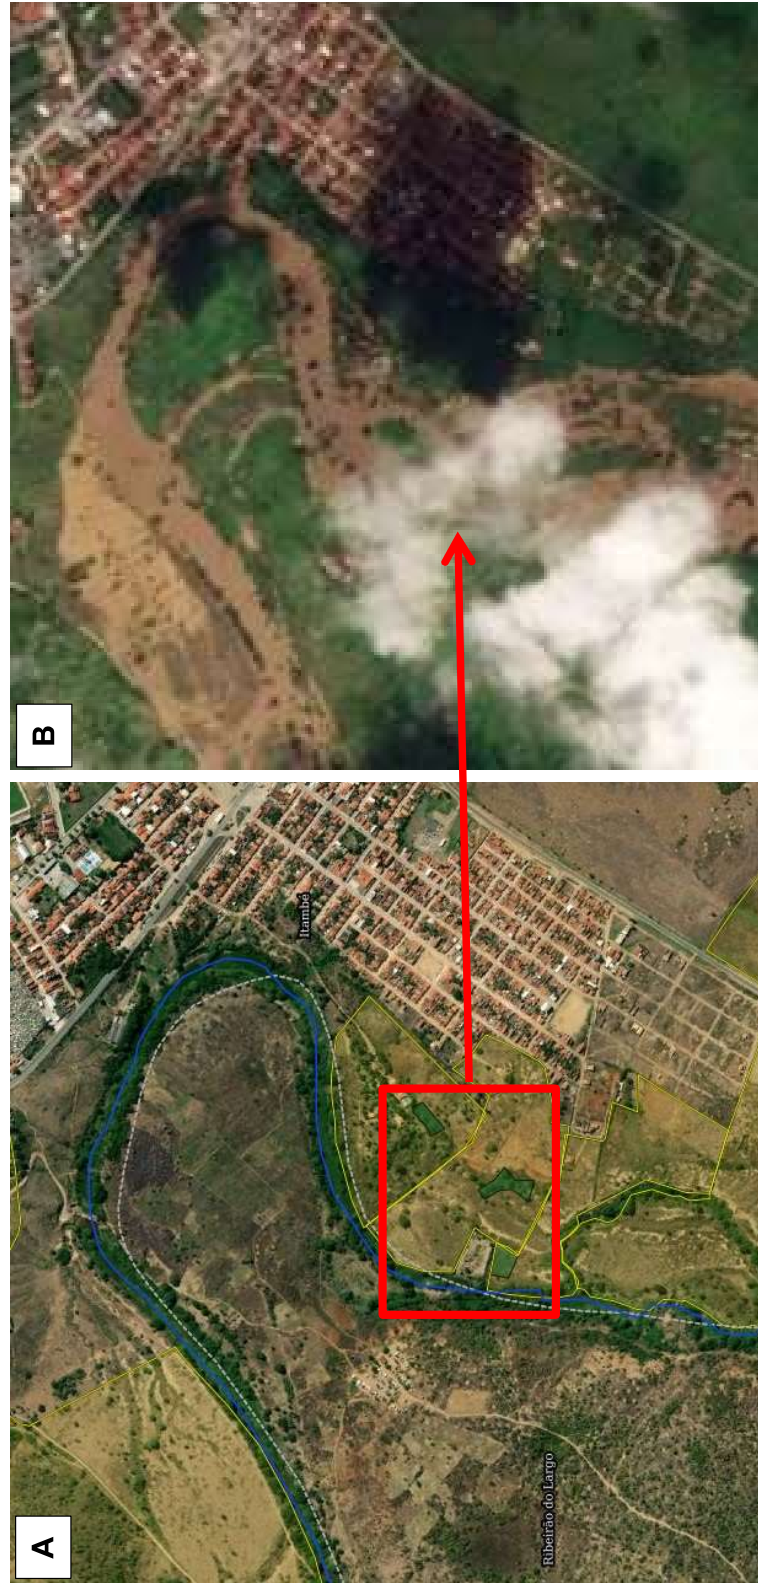
**Figura 13. Reservas Legais dos imóveis rurais denominados Sítio Nova Canaã, Fazendas Quinta da Paz e Fazenda Agro-pecuária da União . Em A, imagem da GEOBAHIA com a localização da Reserva legal (poligonais verdes) e do curso d'água com leito regular. Em B, imagem de satélite da área de inundação disponibilizada pela Rede MAIS/MJSP.**

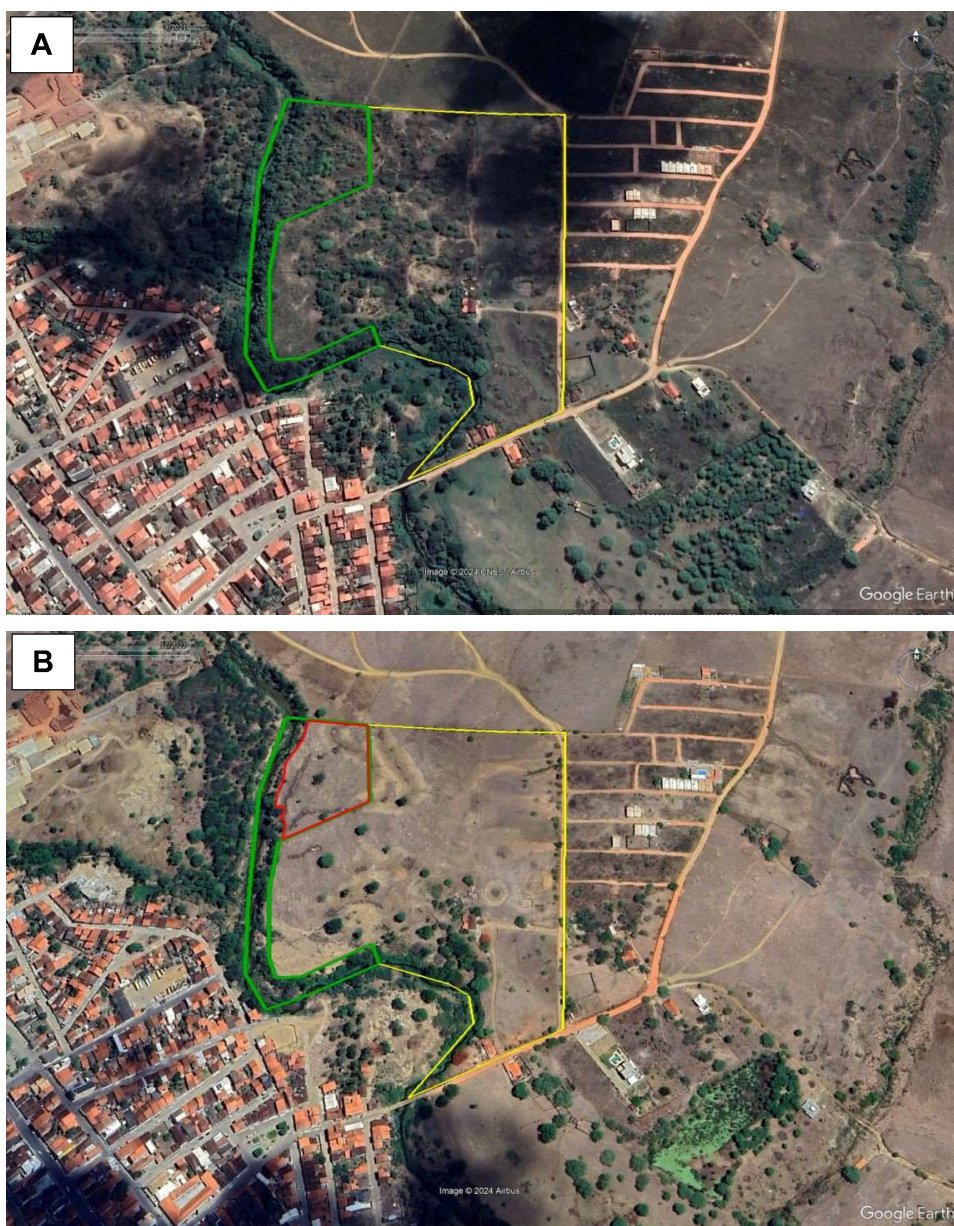
Esta perda de cobertura vegetal foi mais significativa em um trecho de 1,2ha da Reserva Legal cadastrada para a propriedade Sítio Estrela do Amanhã e em sua área adjacente (Figura 14), às margens do Rio Verruga.

**Figura 14. Perda de cobertura vegetal em área de inundação do Rio Verruga. Em A, imagem do *Google Earth Pro* de setembro de 2021 e, em B, imagem de dezembro de 2023 com a localização da área de 1,2ha (poligonal vermelha) de perda de cobertura vegetal em Reserva Legal cadastrada no Cefir para o imóvel rural Sítio Estrela do Amanhã.**

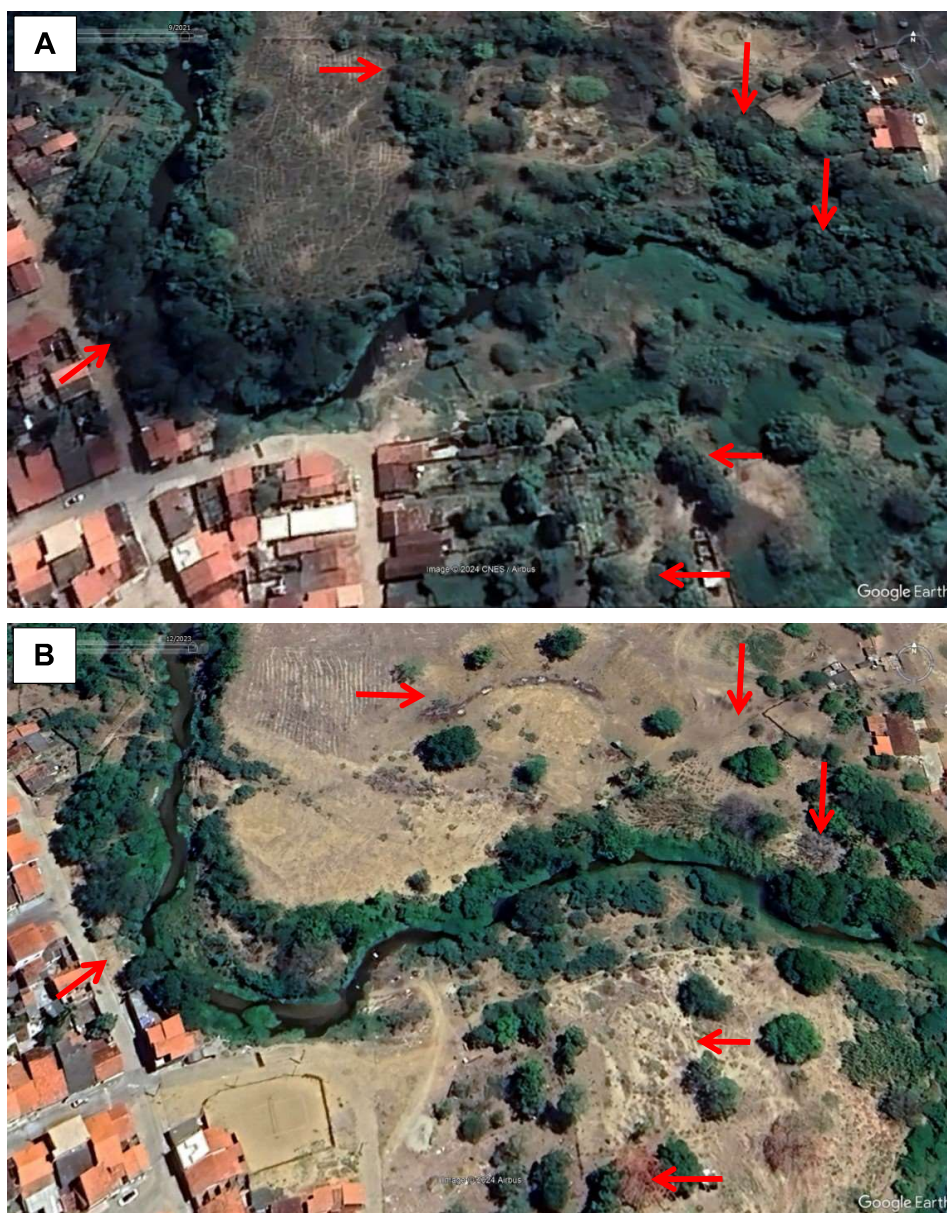
**Figura 15. Alterações na cobertura vegetal da área de inundação do Rio Verruga. Em A, imagem do *Google Earth Pro* de setembro de 2021 e, em B, imagem de dezembro de 2023.**

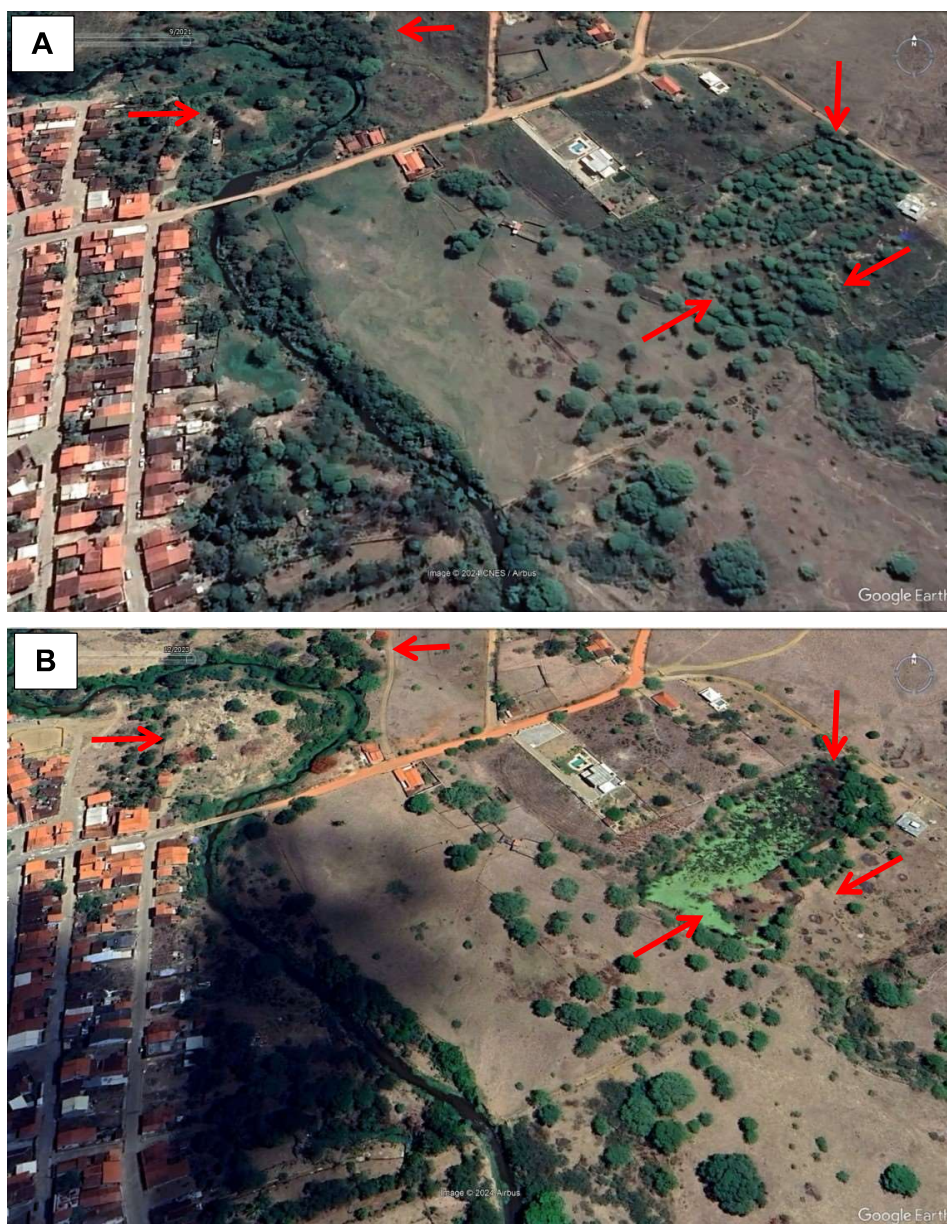
**Figura 16. Alterações na cobertura vegetal da área de inundação do Rio Verruga. Em A, imagem do *Google Earth Pro* de setembro de 2021 e, em B, imagem de dezembro de 2023.**

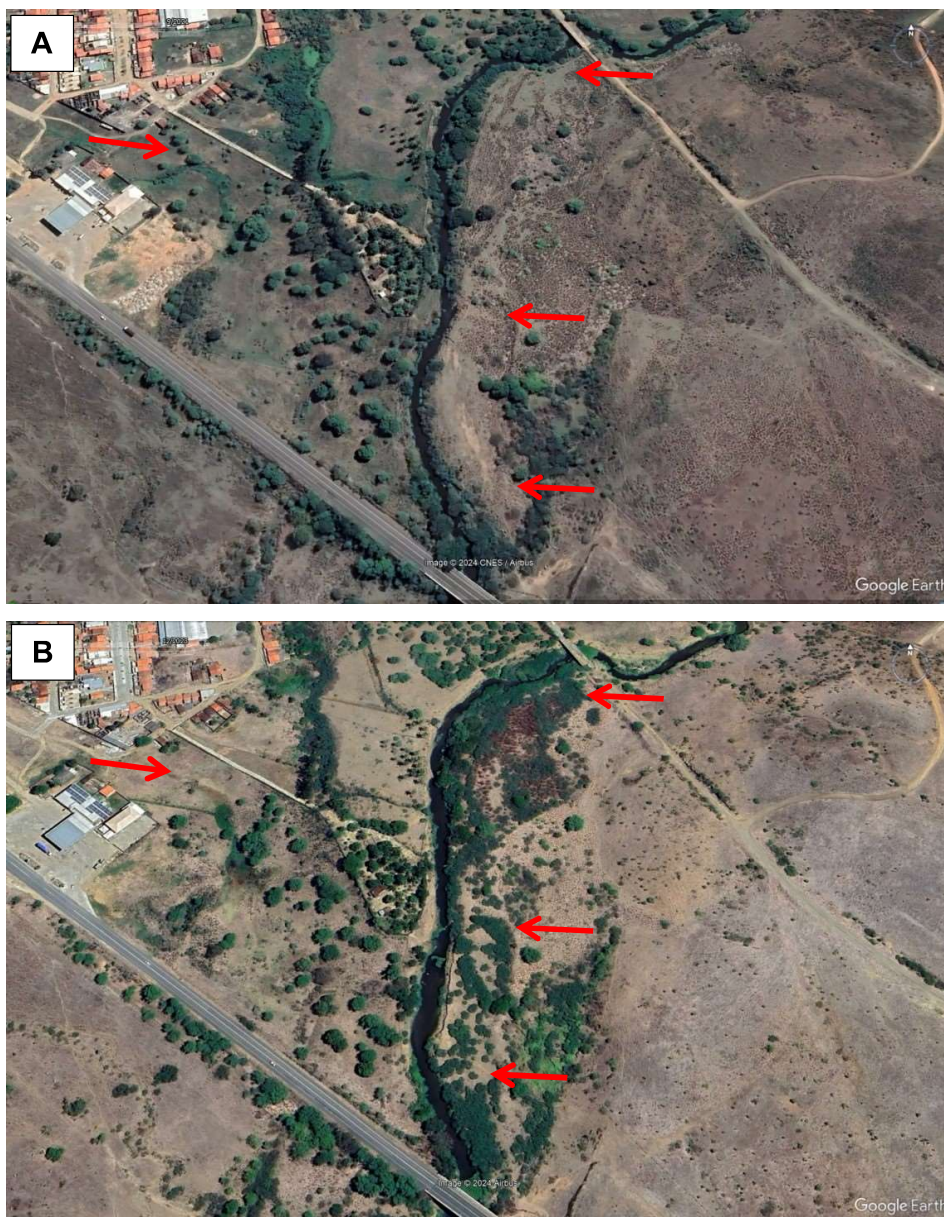
**Figura 17. Alterações na cobertura vegetal da área de inundação do Rio Verruga. Em A, imagem do Google Earth Pro de setembro de 2021 e, em B, imagem de dezembro de 2023.**

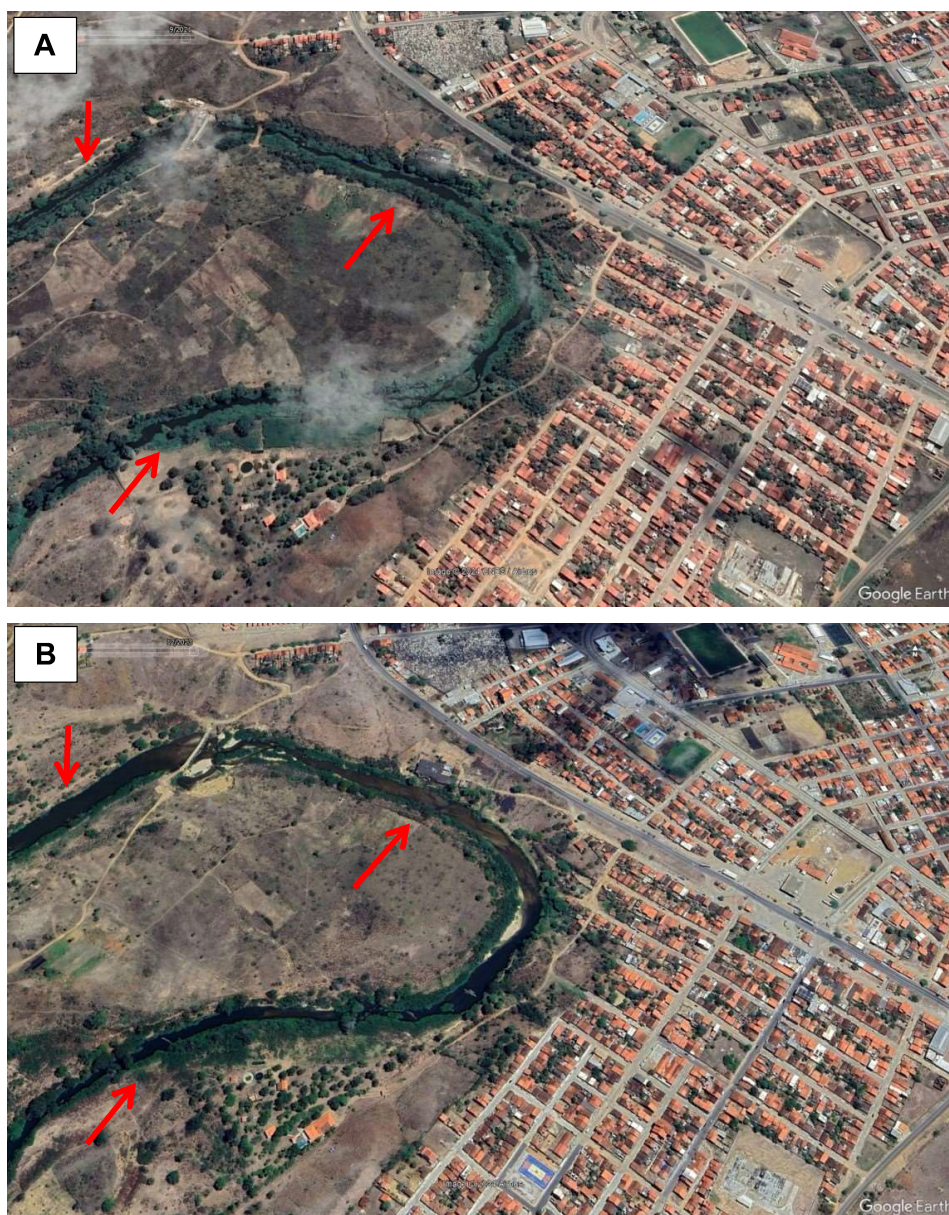
**Figura 18. Alterações na cobertura vegetal da área de inundação do Rio Pardo. Em A, imagem do *Google Earth Pro* de setembro de 2021 e, em B, imagem de dezembro de 2023.**

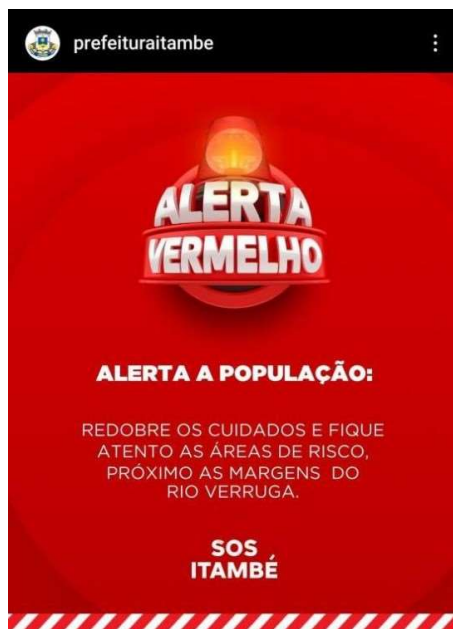
Figuras 19. Alerta sobre a inundação e áreas de risco às margens do Rio Verruga, divulgadas pela Prefeitura Municipal de Itambé em rede social. Imagens publicadas em 25 de dezembro de 2021.

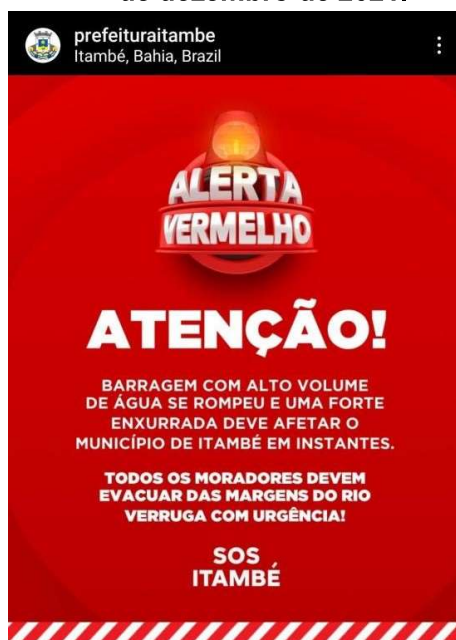
Figuras 20. Notícia sobre rompimento de barragem e alerta sobre a necessidade de evacuação imediata de casas às margens do no Rio Verruga. Imagem divulgada pela Prefeitura Municipal de Itambé em rede social no dia 25 de dezembro de 2021.

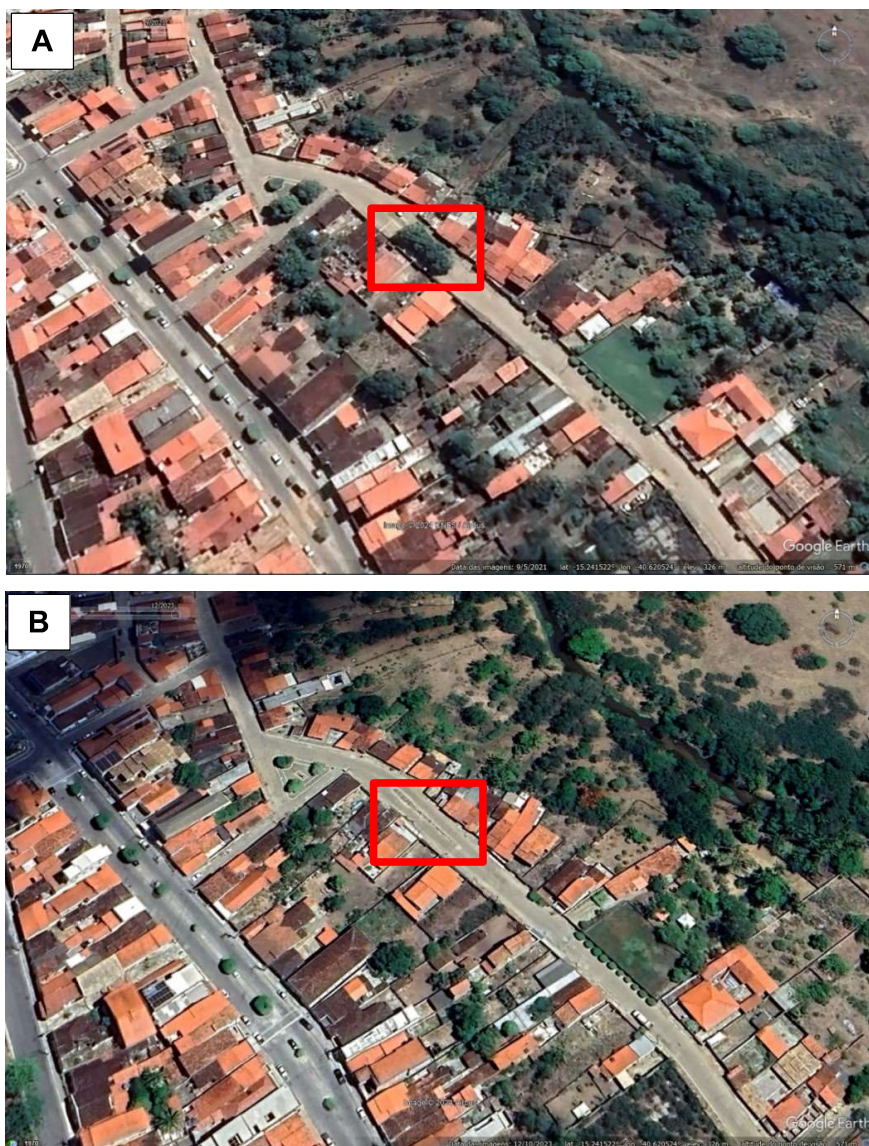
**Figura 21. Alterações identificadas na arborização urbana da cidade de Itambé - BA, a partir da comparação de imagens de satélite. Em A, imagem do *Google Earth Pro* de de setembro de 2021 e, em B, imagem de dezembro de 2023.**

Entretanto, como já citado neste parecer, não é possível determinar se a morte/erradicação dessas árvores da arborização urbana está relacionada ou não ao referido evento de inundação, devido ao lapso temporal entre este e a análise técnica da Ceat. Também teria que ser considerada a interferência de outros fatores antrópicos como, por exemplo, eventuais acometimentos por pragas, doenças ou risco de queda

associados ao manejo habitual da arborização urbana no município. Assim, para maiores esclarecimentos, sugere-se consultar a Prefeitura Municipal de Itambé - BA referente a eventuais ações e procedimentos de manejo da arborização urbana atípicos ou emergenciais que se fizeram necessários após o referido evento de inundação no município de Itambé - BA.

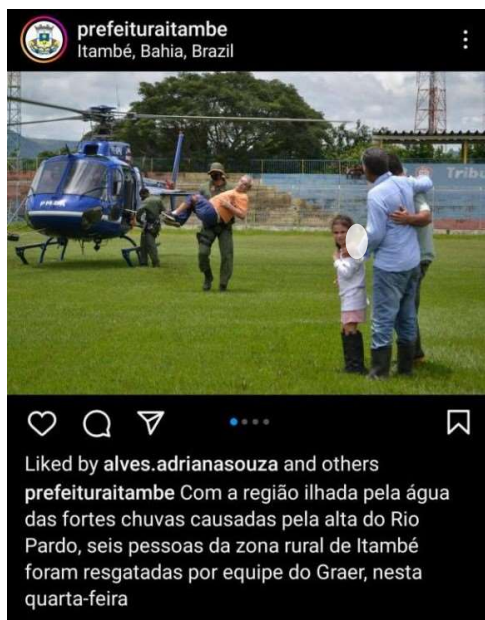
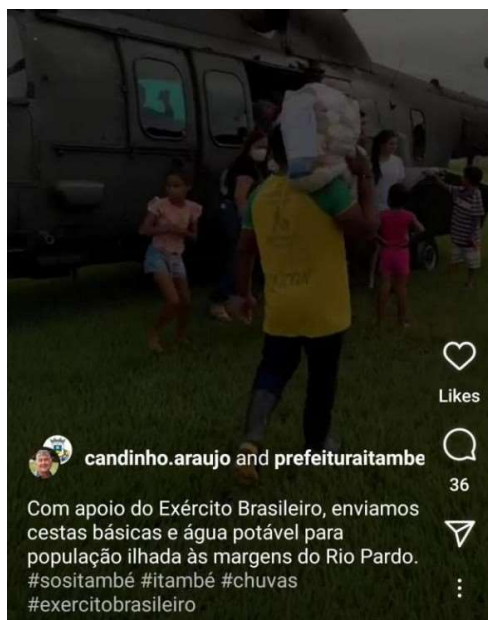
**Figuras 22 e 23. Notícias sobre o apoio a populações ilhadas pela cheia do Rio Pardo, divulgadas em página da Prefeitura Municipal de Itambé em rede social nos dia 29 de dezembro de 2021.**

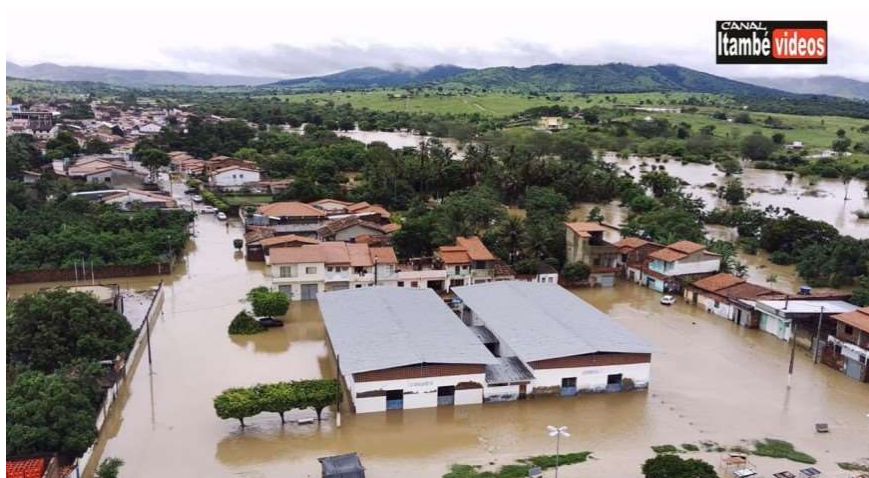
SIM. As inundações decorrentes de eventos climáticos extremos podem acarretar danos ambientais diretos e indiretos à flora e fauna, bem como aos relacionados ao meio físico decorrentes de assoreamento, já citados neste Parecer Técnico. Além destes danos, há também aqueles relacionados ao carregamento de resíduos sólidos urbanos e de outros resíduos gerados pelo próprio evento de inundação, como os resíduos vegetais provenientes do tombamento ou quebra de galhos de árvores ou resíduos de construção civil e bens materiais destruídos pela força das águas, ou até mesmo de resíduos perigosos (Figuras 24 e 25).

**Figura 24. Área urbana inundada. Itambé - BA. Imagem extraída do vídeo “URGENTE: EM ITAMBE RIO VERRUGA TRANSBORDA E ALAGA VÁRIAS RUAS DA CIDADE”.**

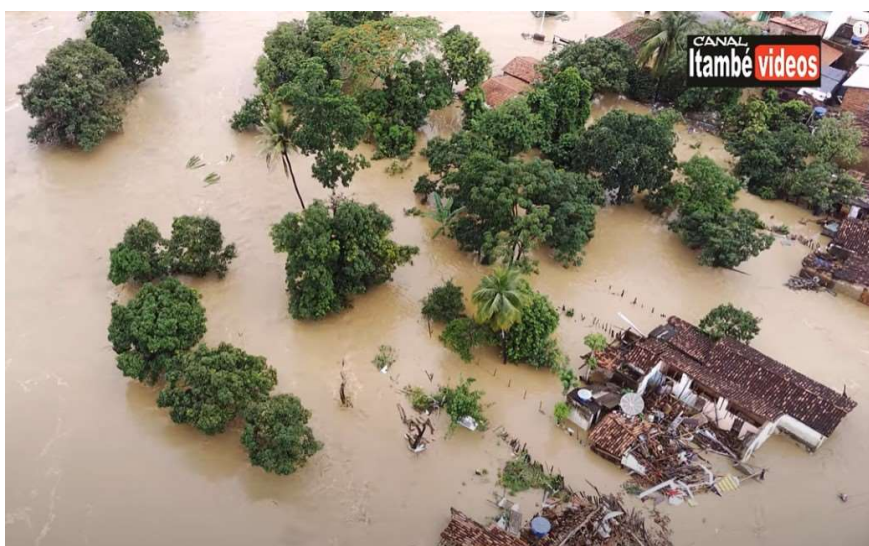
**Figura 25. Edificações destruídas pela força das águas do Rio Verruga na área de inundação. Imagem extraída do vídeo “URGENTE: EM ITAMBE RIO VERRUGA TRANSBORDA E ALAGA VÁRIAS RUAS DA CIDADE”.**
