Relatório de Atividades

Plantão do
Carnaval 2025

MINISTÉRIO PÚBLICO
DO ESTADO DA BAHIA

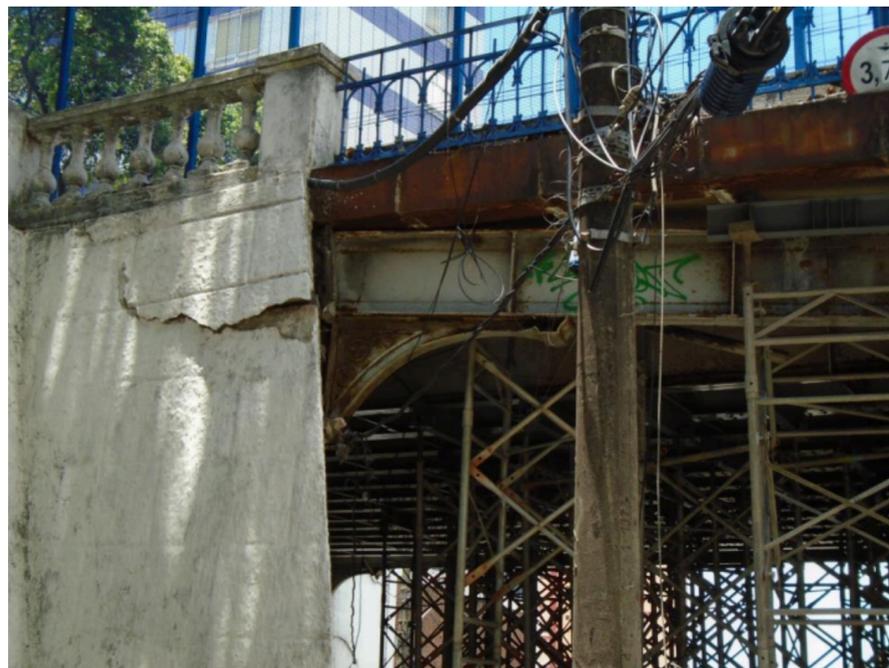
Viaduto escorado

A equipe CEAT vistoriou o viaduto do Forte de São Pedro, no bairro do Campo Grande, para analisar os riscos relacionados aos danos causados nas vigas pela colisão de um caminhão no final de 2024 em área de manobra de trios elétricos.

Após a atuação do MP, que constatou indícios de riscos significativos à segurança, foram adotadas medidas para regularizar a situação da estrutura.

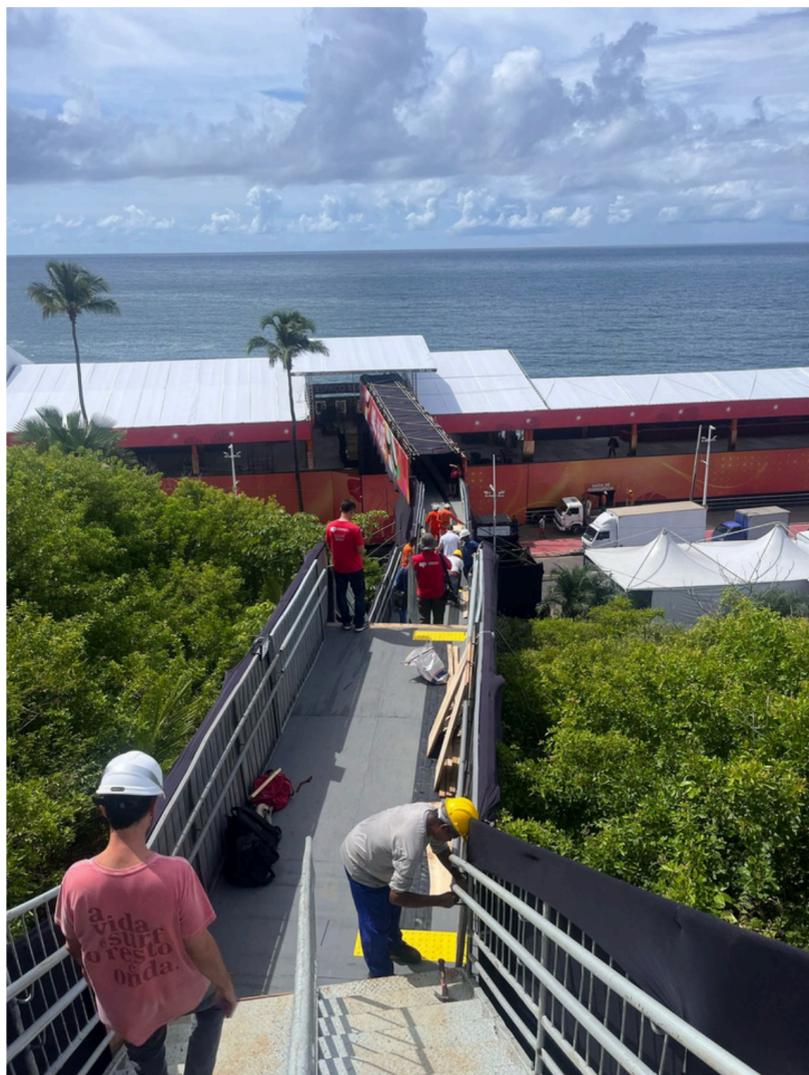
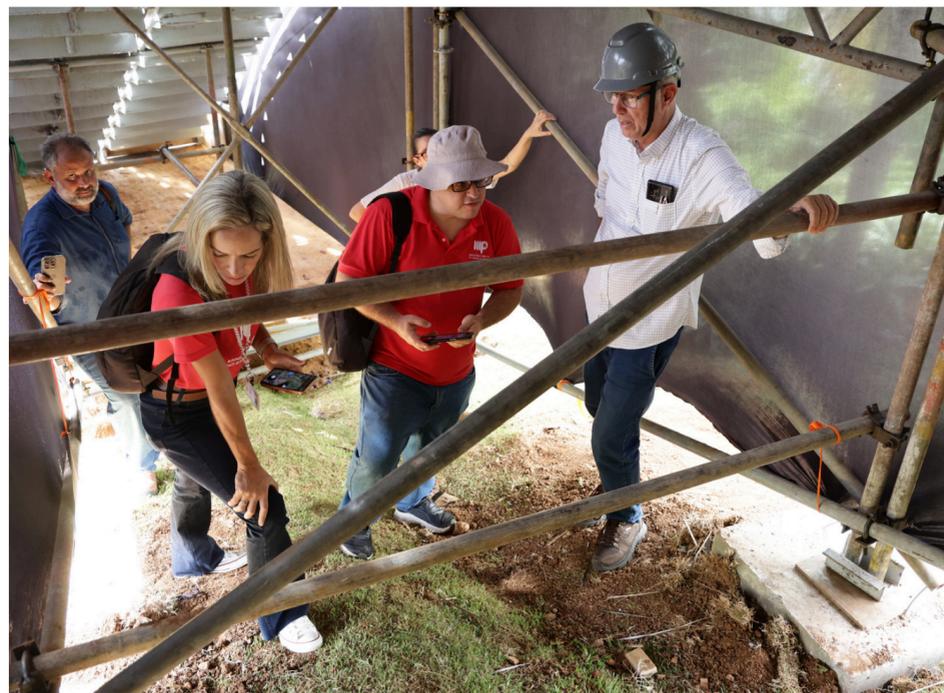
Passarela do Morro do Ipiranga

A CEAT esteve presente na passarela instalada no Morro do Ipiranga, de acesso ao Camarote Glamour, em duas oportunidades.

As instalações foram vistoriadas pela equipe técnica, que verificou suas condições de segurança e estrutura e produziu parecer que subsidiou a expedição de recomendação pelo Plantão do Carnaval.

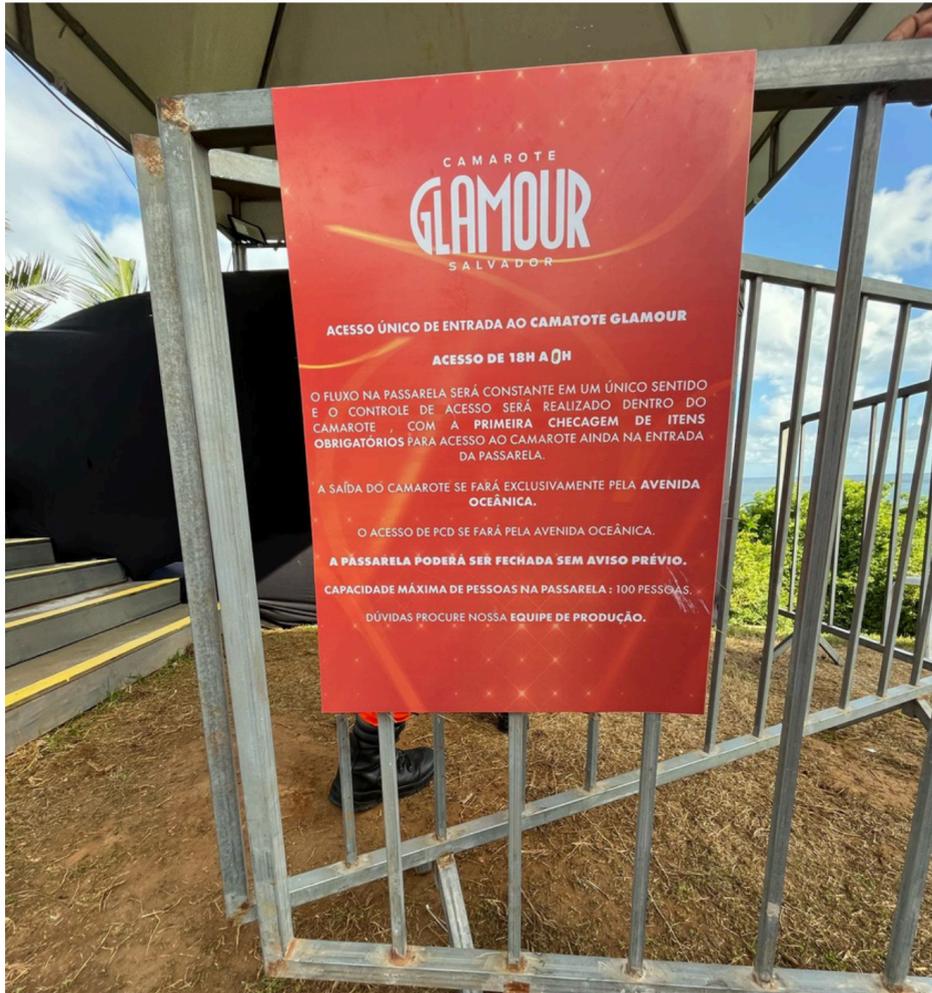
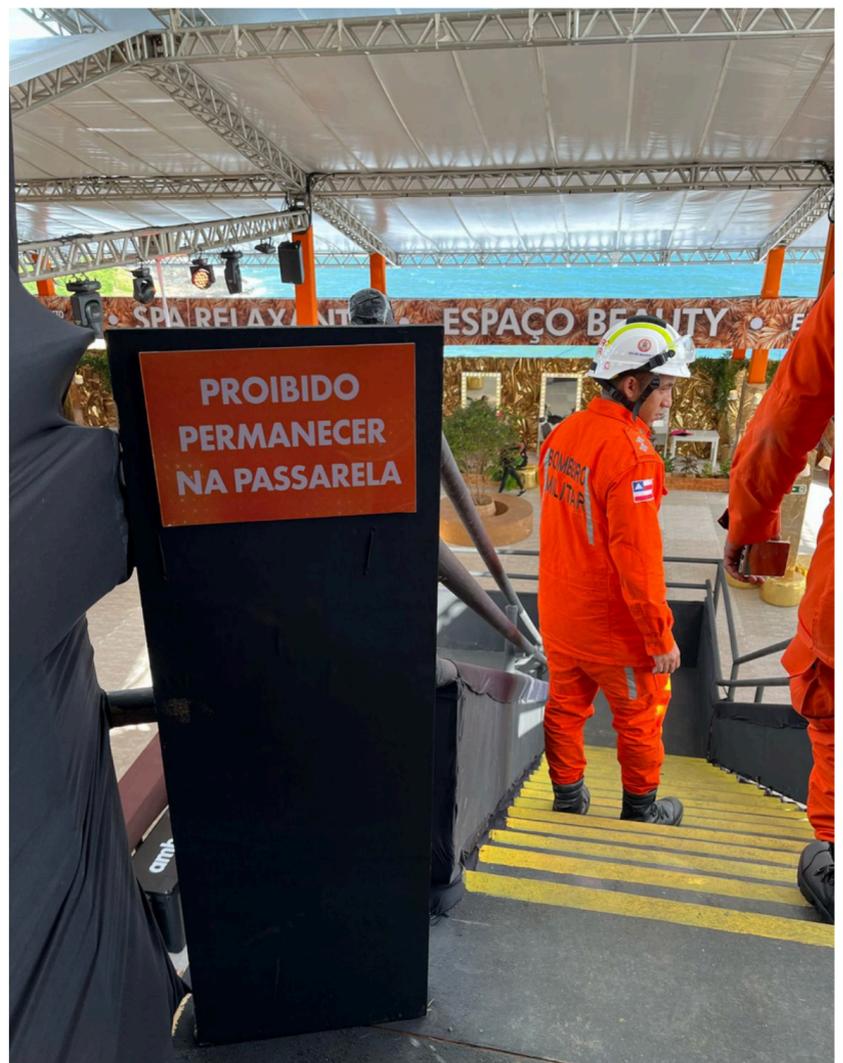
Passarela do Morro do Ipiranga

Após a expedição de recomendação pelo Plantão do Carnaval, assinada em conjunto com a CEAT, a passarela do Morro do Ipiranga, que dá acesso ao Camarote Glamour, foi revisitada em 03/03/2025 (segunda-feira).

No local, a equipe constatou que diversos pontos mencionados na recomendação foram atendidos a contento, a saber:

- A passarela é utilizada exclusivamente como via de

acesso, sendo vedada a aglomeração e permanência como espaço de contemplação.

- O caminho entre as escadas não oferece visão do circuito, o que desestimula a permanência de pessoas no local;
- A passarela funciona com horário limitado, de 18h a 0h, com a saída do camarote ocorrendo obrigatoriamente pela Av. Oceânica;
- Foi colocada sinalização ostensiva, com placas informando a proibição de permanência, horário de funcionamento, capacidade máxima e via de saída do local.

- Fiscalização diária pela Sedur com envio de Relatórios de Acompanhamento.

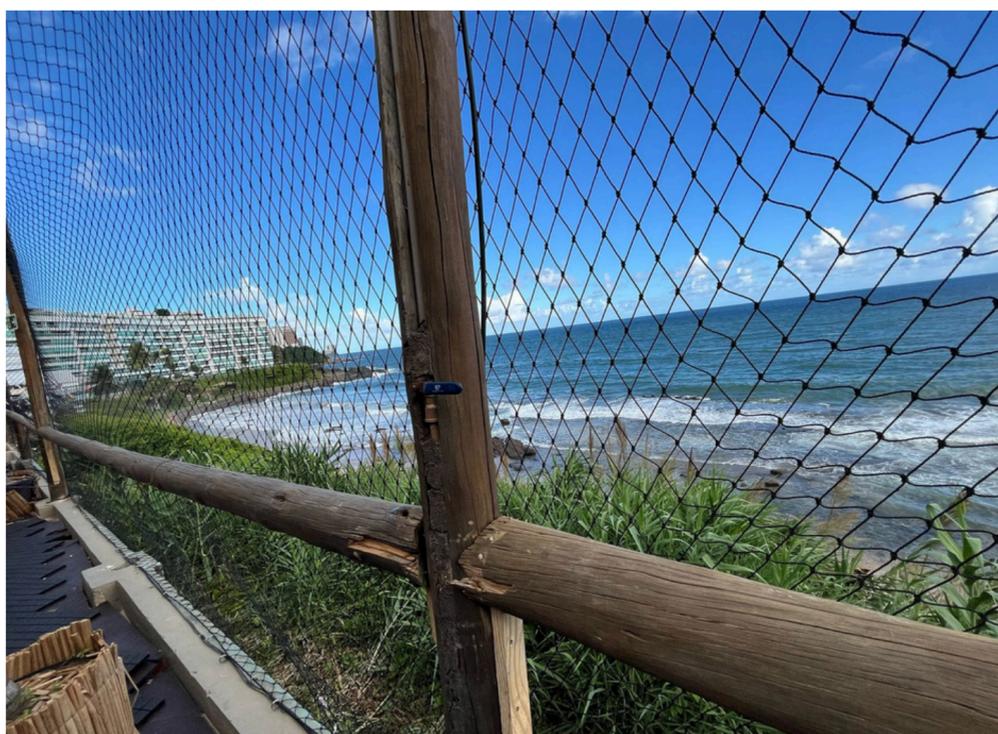
Acidente no Camarote Glamour

Após a divulgação na mídia do acidente ocorrido no Camarote Glamour, envolvendo o colapso de um guarda-corpo de madeira de eucalipto que cedeu com o peso de seis pessoas, a equipe da CEAT realizou uma vistoria no local, acompanhada pelo Corpo de Bombeiros e pela SEDUR.

Durante a inspeção, foi constatado que, apesar do colapso do guarda-corpo, a rede de proteção existente evitou que o acidente tivesse maiores proporções.

estruturas temporárias utilizadas em eventos, visando garantir a segurança dos participantes.

Como medida corretiva imediata, o camarote recompôs a estrutura do guarda-corpo, promoveu o isolamento da área com divisórias ao longo de toda a extensão do guarda-corpo e passou a manter vigilantes posicionados na área para reforçar a segurança.

A CEAT reforçou a necessidade de rigor na fiscalização das

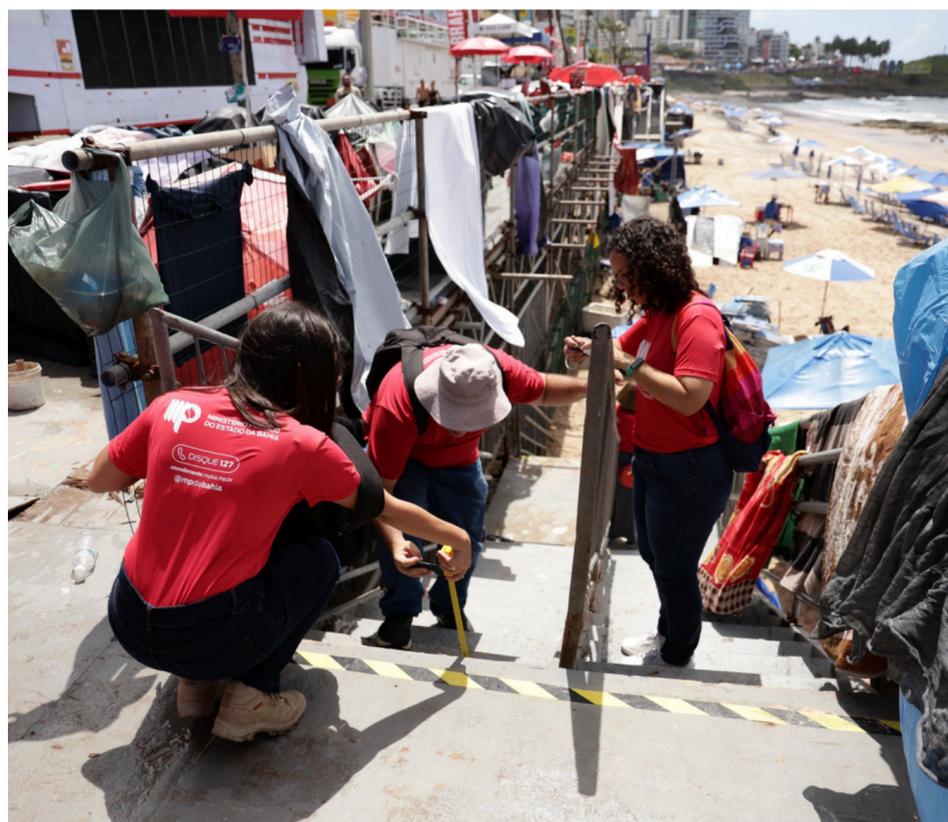
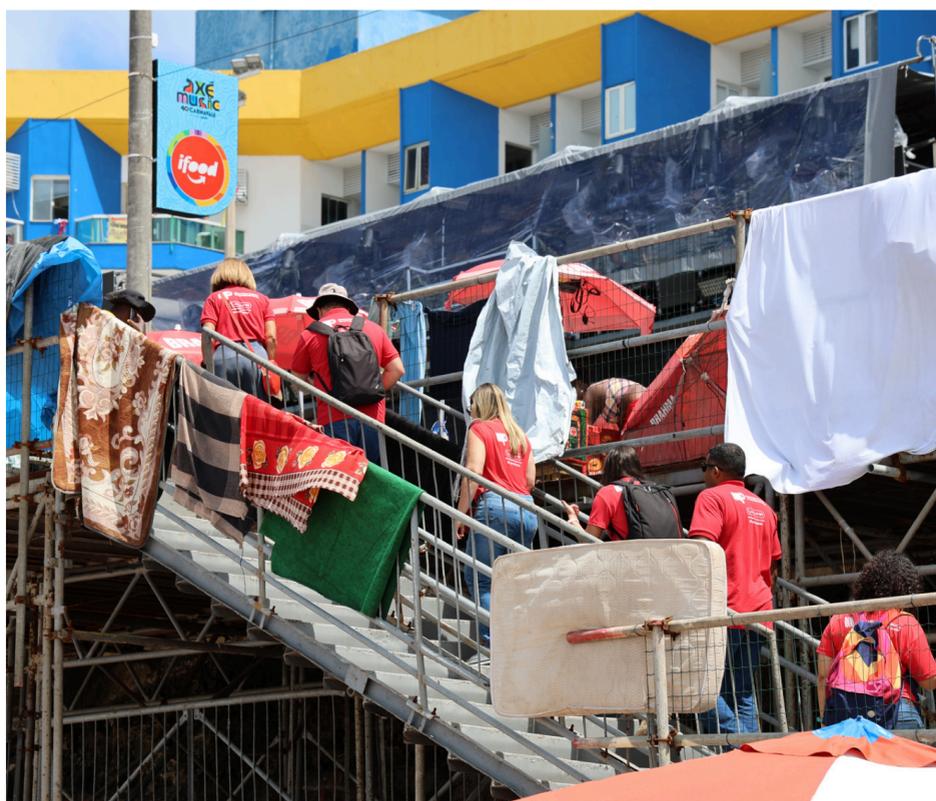
Plataforma dos vendedores ambulantes

A plataforma dos vendedores ambulantes, localizada no circuito Barra/Ondina, foi vistoriada em diversas oportunidades pela equipe CEAT, que fez apontamentos como risco de desestabilização da estrutura pelas ações de erosão das marés e chuvas, inadequação do piso de acabamento instalado, falta de proteção adequada dos guarda-corpos, dentre outras.

Foram constados os seguintes resultados positivos:

- Melhorias estruturais em comparação com a estrutura de 2024;
- Relocação de pilares para fora da zona de erosão das galerias de drenagem;
- Manutenção de elementos da estrutura que sofreram vandalismo ou desgaste;
- Fiscalização diária pela Sedur com envio de Relatórios de Acompanhamento.

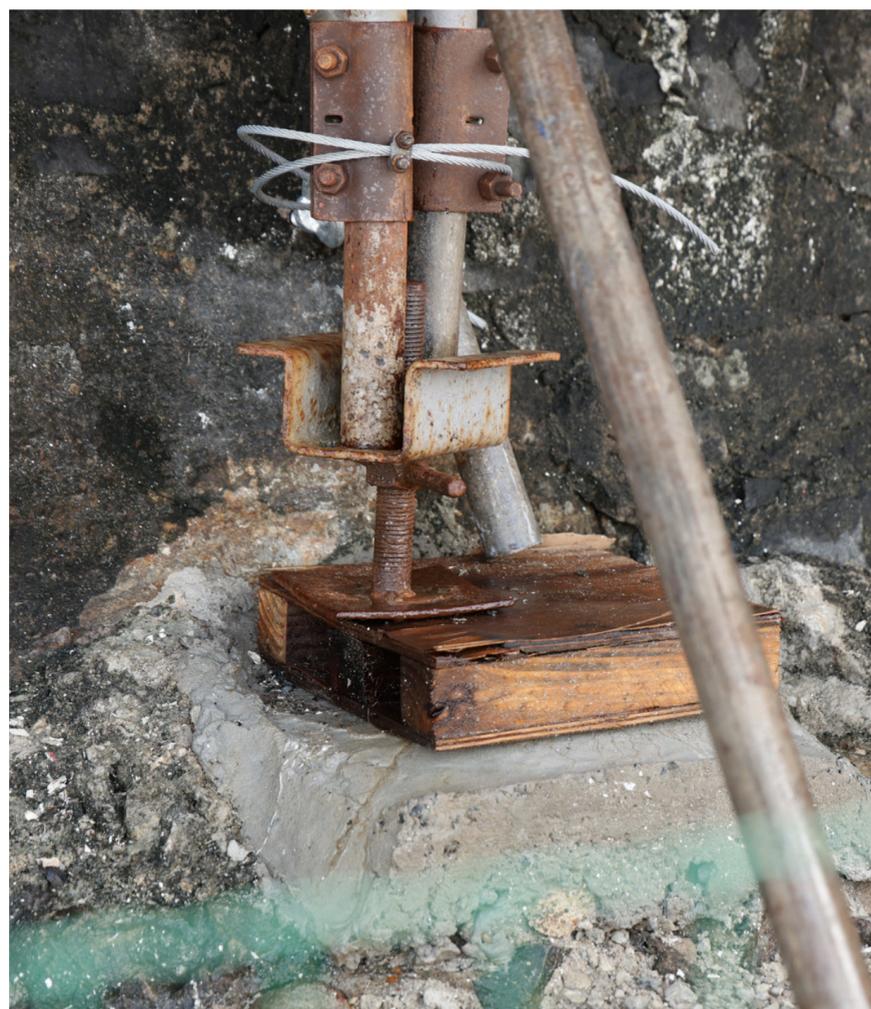
Plataforma dos vendedores ambulantes

Algumas pendências se mantiveram e devem ser ponderadas para o ano seguinte.

- Melhor estabilização de algumas sapatas pré-moldadas e substituição apoios de madeira por bloco de concreto em todas as bases de pilares junto à contenção;
- Isolamento completo das áreas abaixo da passarela;
- Adequação do piso de acabamento instalado e remoção de pregos;
- Adequação dos guarda-corpos.

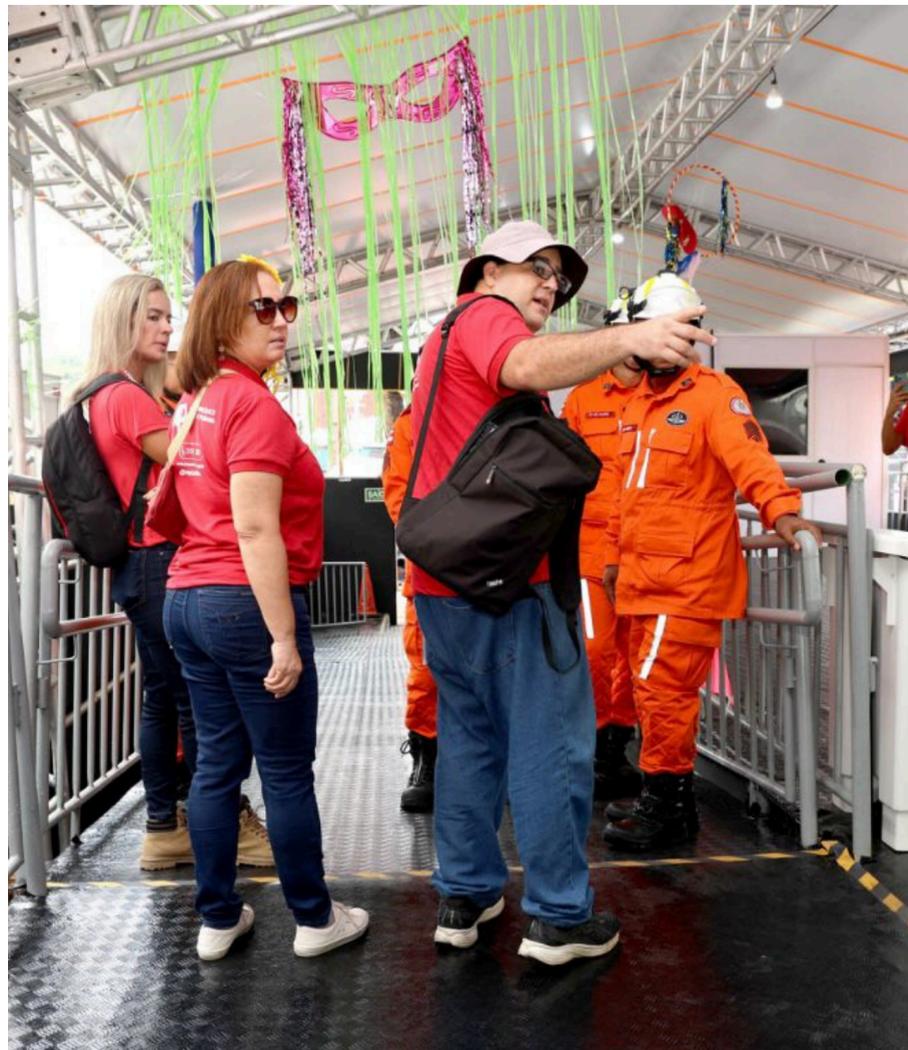
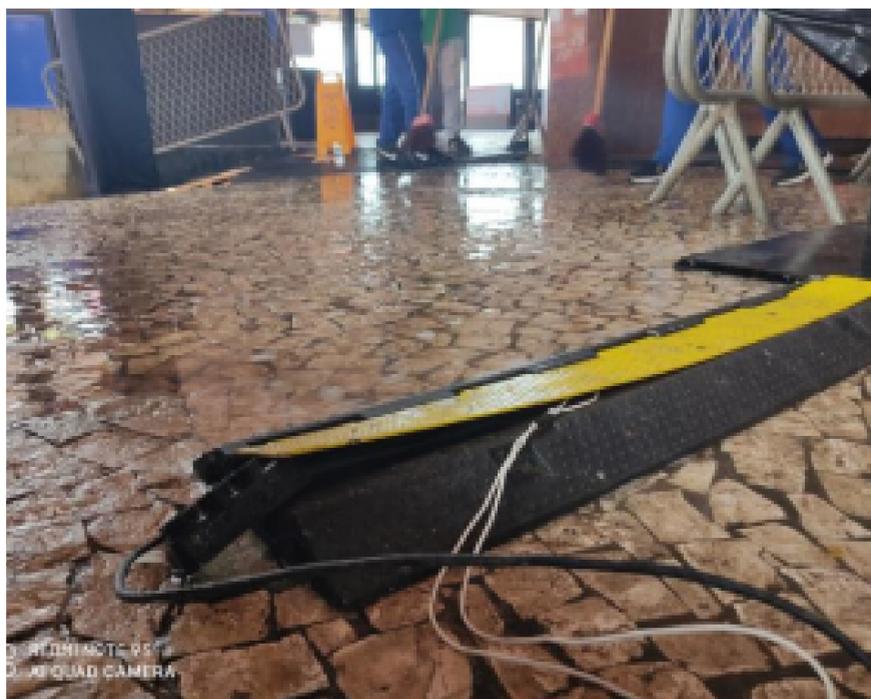
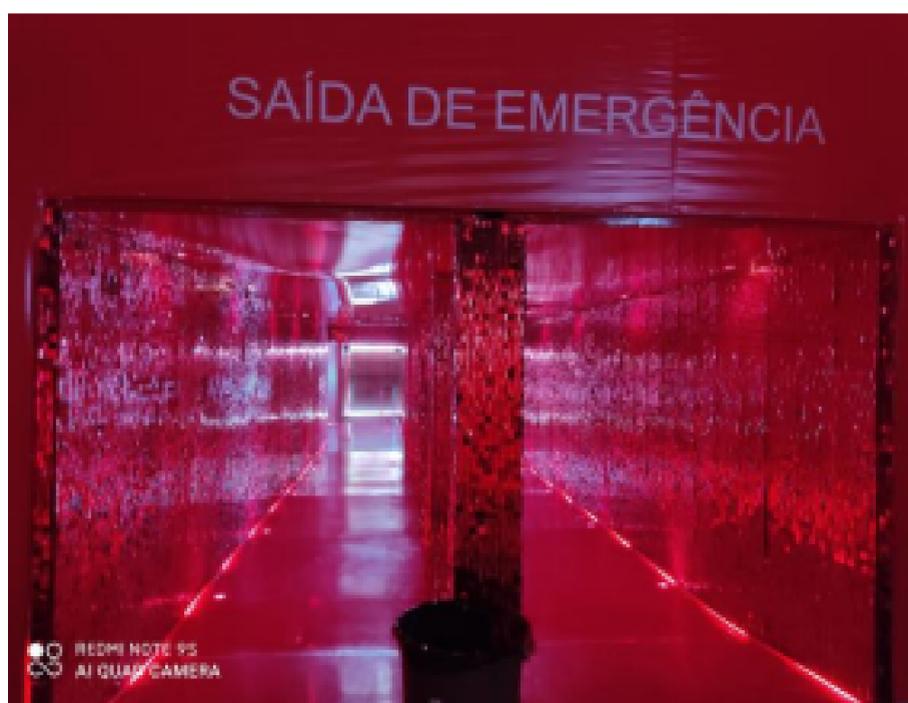
Camarotes Privados - Acessibilidade e Infraestrutura

Os camarotes privados foram vistoriados pela CEAT com foco em acessibilidade e infraestrutura.

Nestas visitas, a equipe verificou aspectos estruturais das instalações, e sinalizou questões como possível risco de lesão decorrente de materiais decorativos nas rotas de fuga e ausência de alvará de funcionamento.

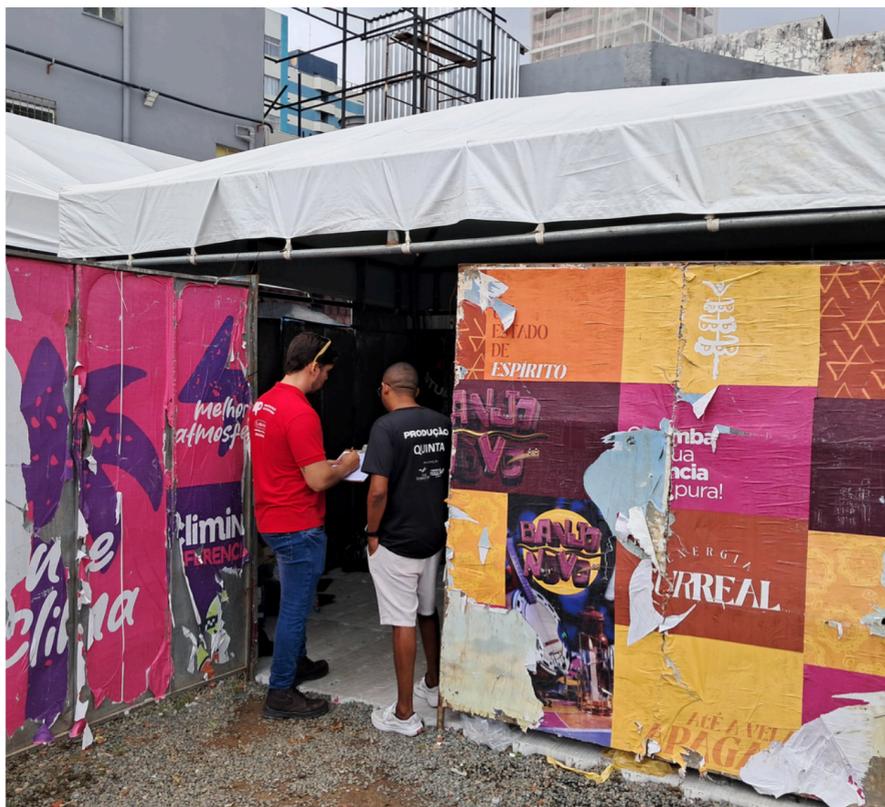
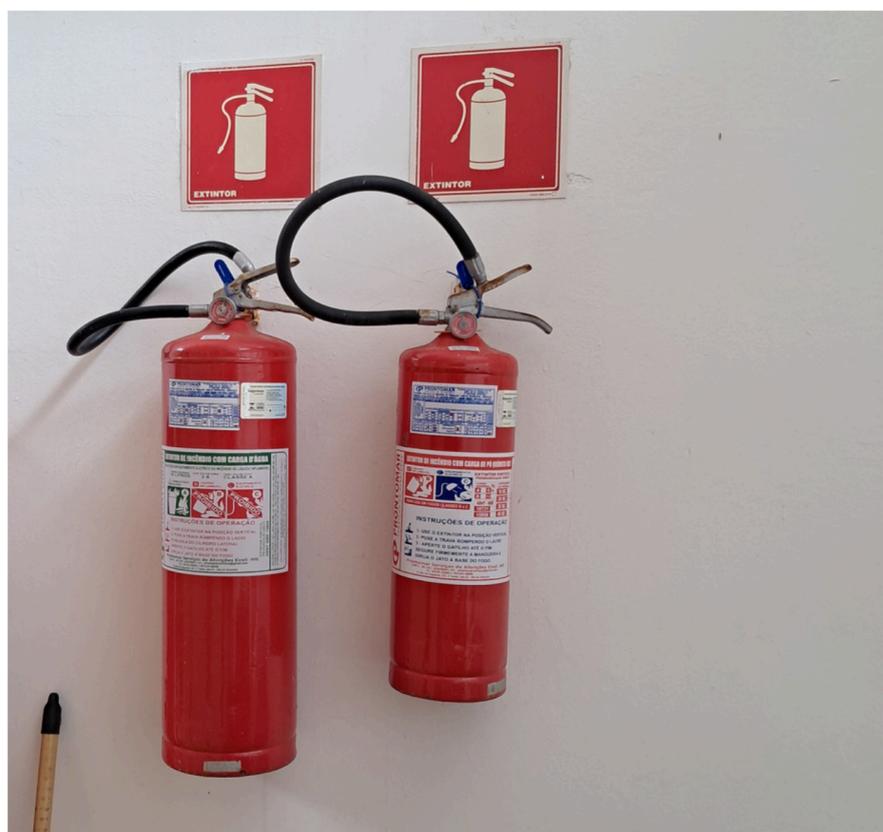
Camarotes Privados - Gestão de Resíduos

Os 23 camarotes privados do circuito Barra/Ondina foram vistoriados pela equipe técnica da CEAT, com foco na gestão de resíduos recicláveis.

Foram sinalizadas questões como conforto térmico, ausência de extintores nos espaços reservados às cooperativas de materiais recicláveis e ações de apoio como ponto de água para higienização, bebedouro e energia elétrica.

Vários resultados positivos foram identificados em vistoria posterior:

- Camarote Tempo Rei: instalou o ponto de água para higienização dos catadores.
- Camarote Red: disponibilizou extintor em área contígua a área de resíduos recicláveis.
- Camarote Marta Góes: disponibilizou extintor na área de resíduos recicláveis.
- Camarote Ondina: disponibilizou extintores nas proximidades dos geradores, lindeiros à área dos recicláveis, e foi ajustada a largura da porta da área da cooperativa, cujas dimensões não permitiam o adequado fluxo de retirada de bags quando cheios.

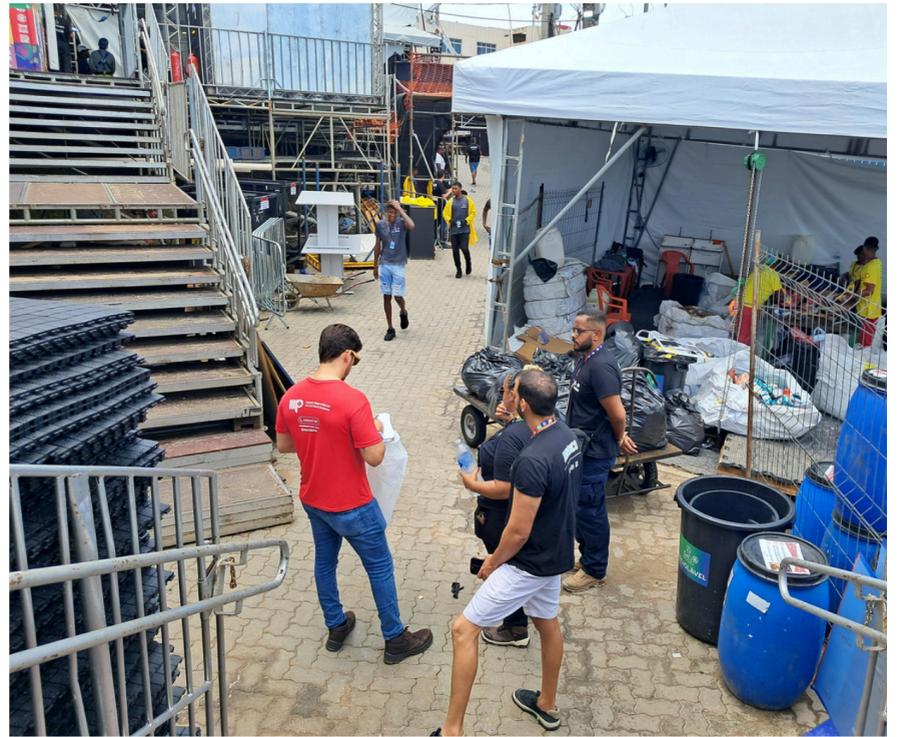
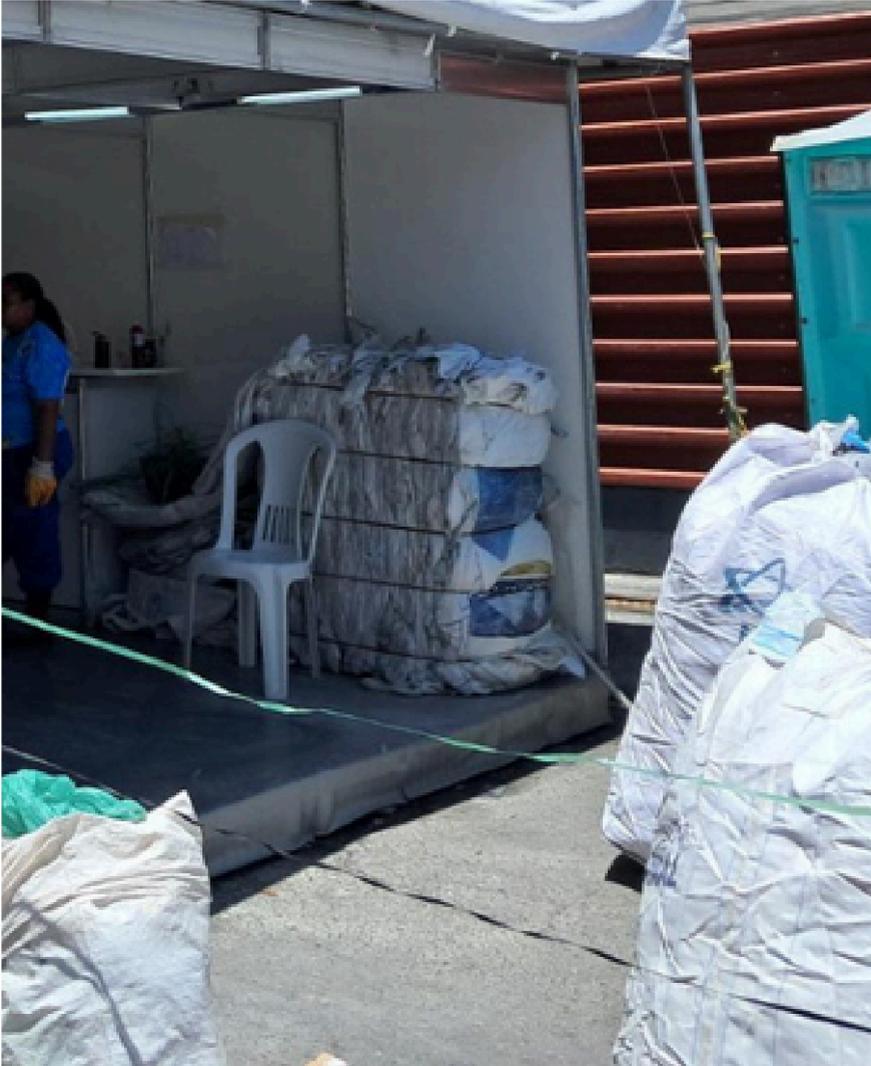
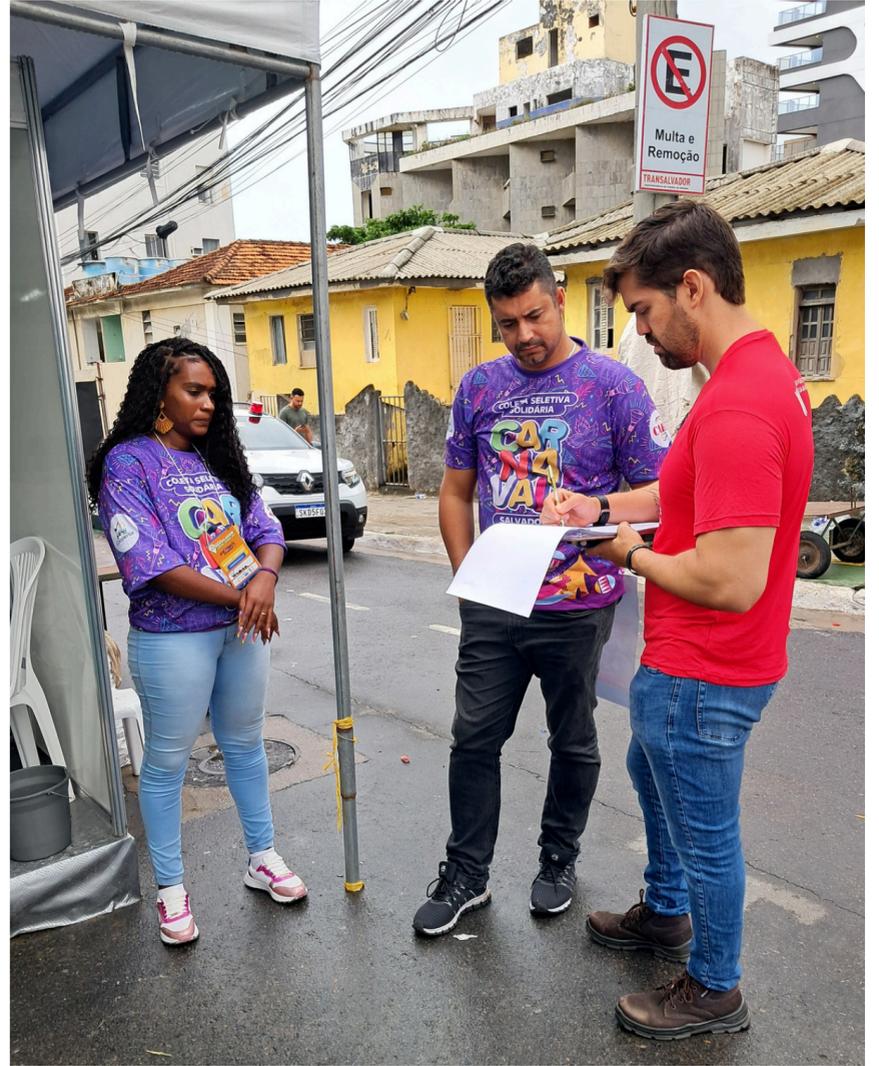
Centrais de Catadores

Todas as centrais de apoio aos catadores de materiais recicláveis instaladas foram visitadas pela CEAT, que fez sugestões relativas a:

- Insuficiência de área coberta para triagem e estocagem do material;
- Destino inadequado dos efluentes de pia;
- Insuficiência de EPI;
- Inexistência de coleta de plástico em 2 centrais fomentadas pelo Estado.

Foi sugerida a complementação dos EPI, aumento das viagens dos caminhões, disponibilização de prensas para diminuição do material recolhido, ligação ao sistema de esgotamento sanitário para destinação dos efluentes de pia.

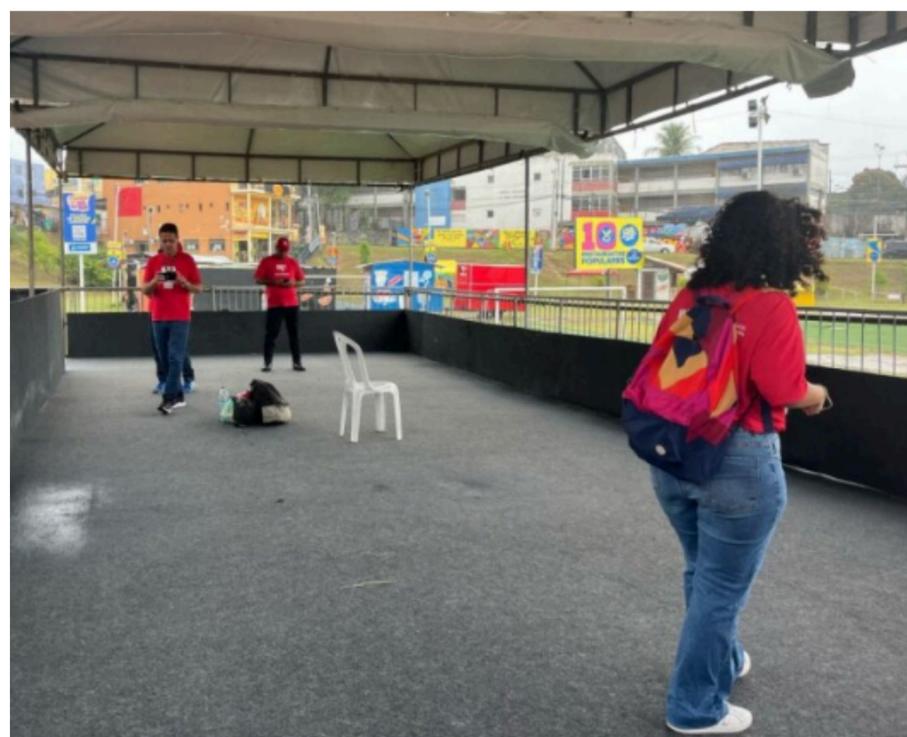
Os camarotes acessíveis são estruturas elevadas que possibilitam a participação de pessoas com deficiência e pessoas idosas no carnaval. Essas estruturas foram vistoriadas pela equipe CEAT nos bairros de Ondina, Cajazeiras, Periperi, Piedade e Campo Grande.

Como resultados positivos, verificou-se que foram instalados os equipamentos de segurança contra incêndio (extintores e placas de sinalização) e corrimãos das rampas dos Camarotes Acessíveis de Cajazeiras e Periperi.

Persistiram algumas pendências como ausência de AVCB nos Camarotes de Cajazeiras e Periperi, rota de acesso inadequada com desnível e sem rampa em Cajazeiras e rampa com inclinação e corrimãos inadequados e sem sinalização tátil em Periperi, dentre outros.

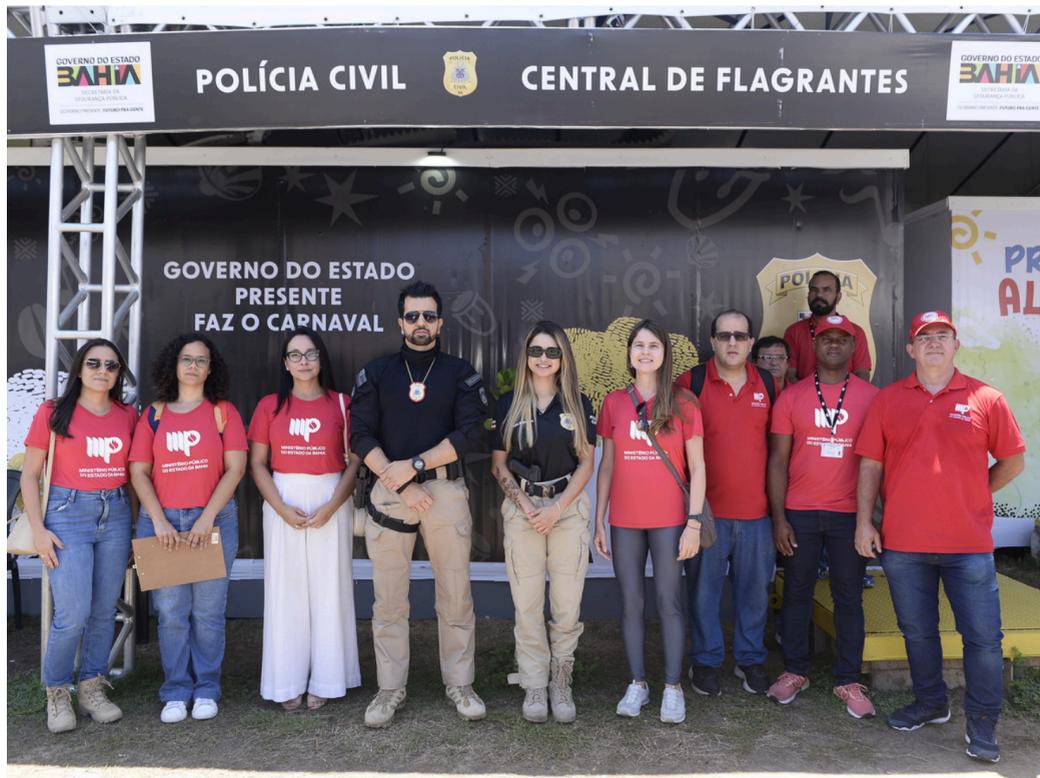
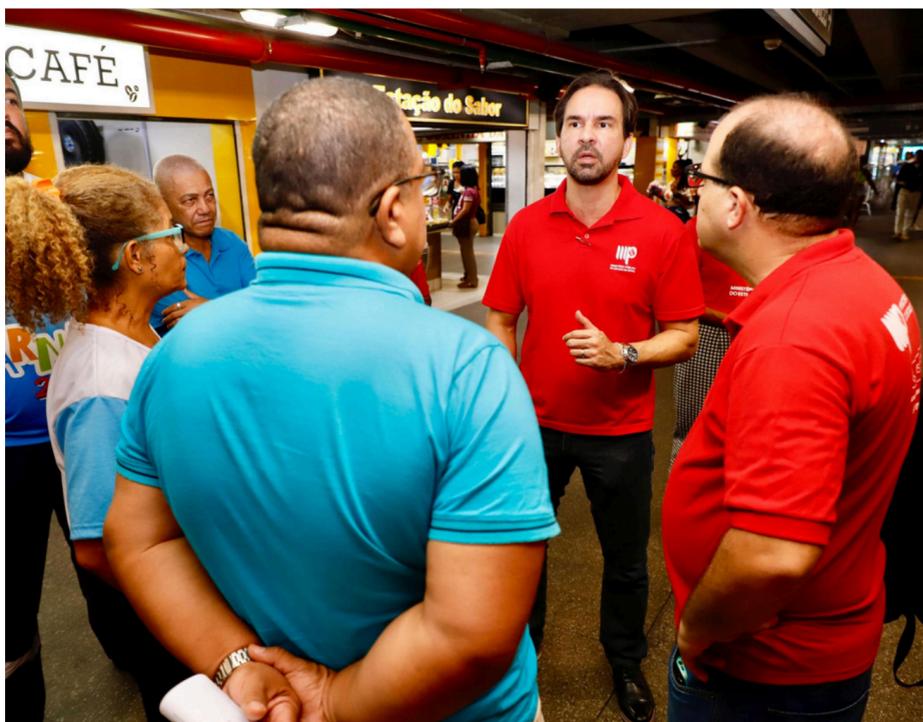
Módulos Policiais

A CEAT visitou unidades policiais localizadas no circuito, como Postos de Polícia Integrada (PPI) e Centrais de Flagrante. Foram verificadas as condições estruturais, de segurança e de acessibilidade das instalações.

A equipe constatou elementos em desacordo com as normas de segurança contra incêndio e sugeriu melhorias em sua primeira visita, tendo constatado, em vistoria posterior, que todas foram acatadas. Mantiveram-se algumas pendências relacionadas à acessibilidade.

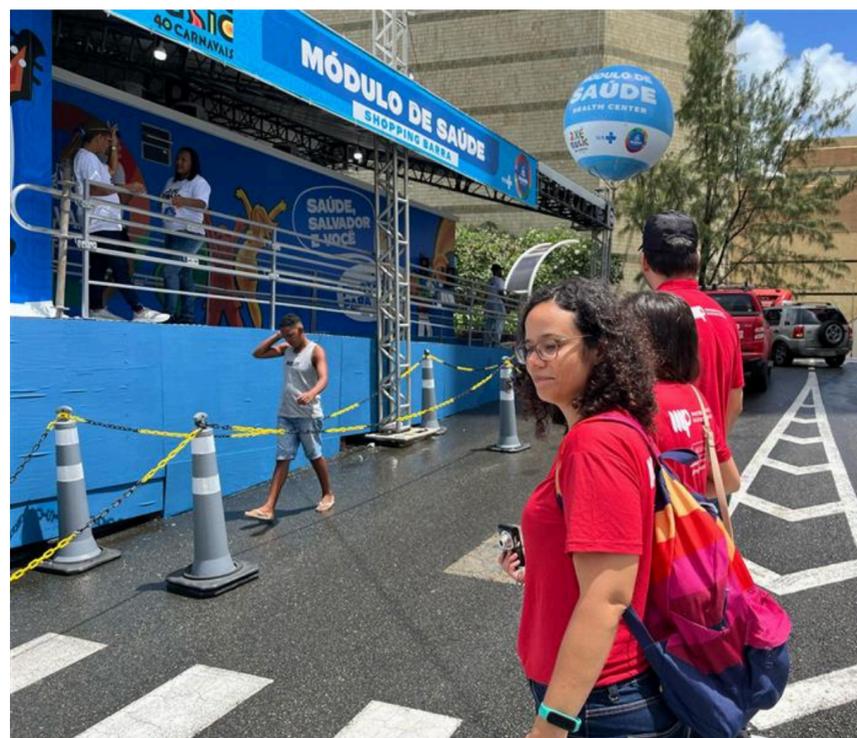
Módulos de Saúde

A equipe CEAT vistoriou módulos de saúde localizados nos circuitos do carnaval, para verificar aspectos estruturais e de acessibilidade, e registrou o atendimento satisfatório dos requisitos normativos pelas estruturas. Todas as unidades possuíam os equipamentos e a sinalização necessários, incluindo extintores, placas indicativas e iluminação de emergência.

Entretanto, o módulo de saúde do Campo Grande não apresentou AVCB.

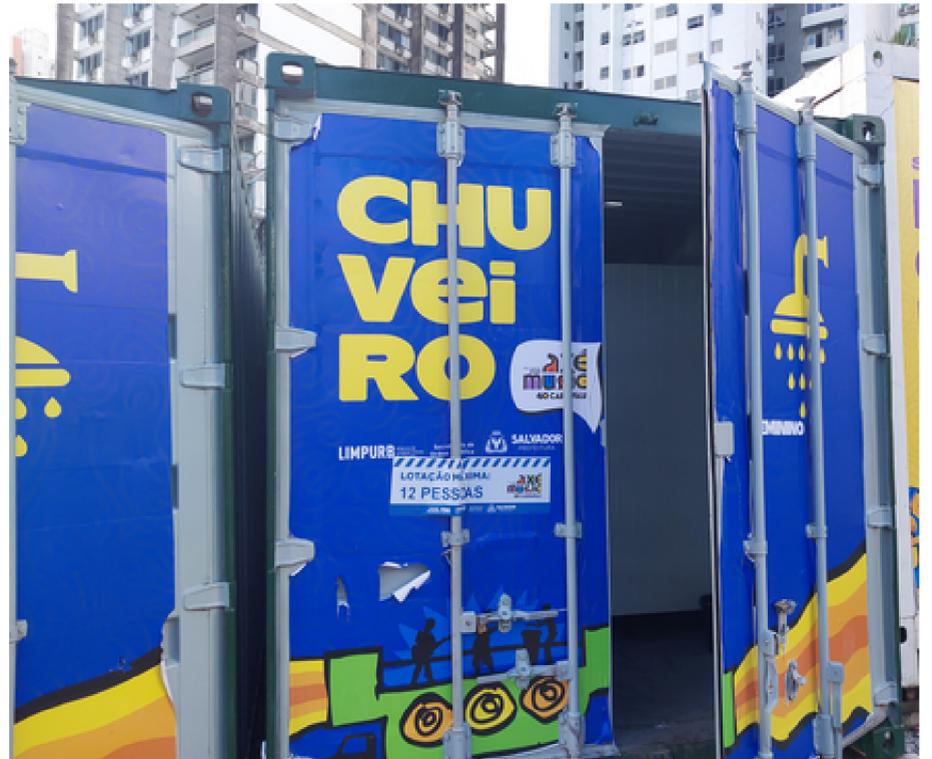
Contêineres de banho

A CEAT vistoriou os contêineres destinados ao banho para trabalhadores ambulantes e catadores de materiais recicláveis, atividade que se seguiu após relatório expedido pela equipe do Centro de Apoio Operacional dos Direitos Humanos (CAODH) atuante no Plantão do Carnaval. Foram verificadas as condições das instalações hidráulicas e elétricas das estruturas e sugeridas ações técnicas de melhorias.

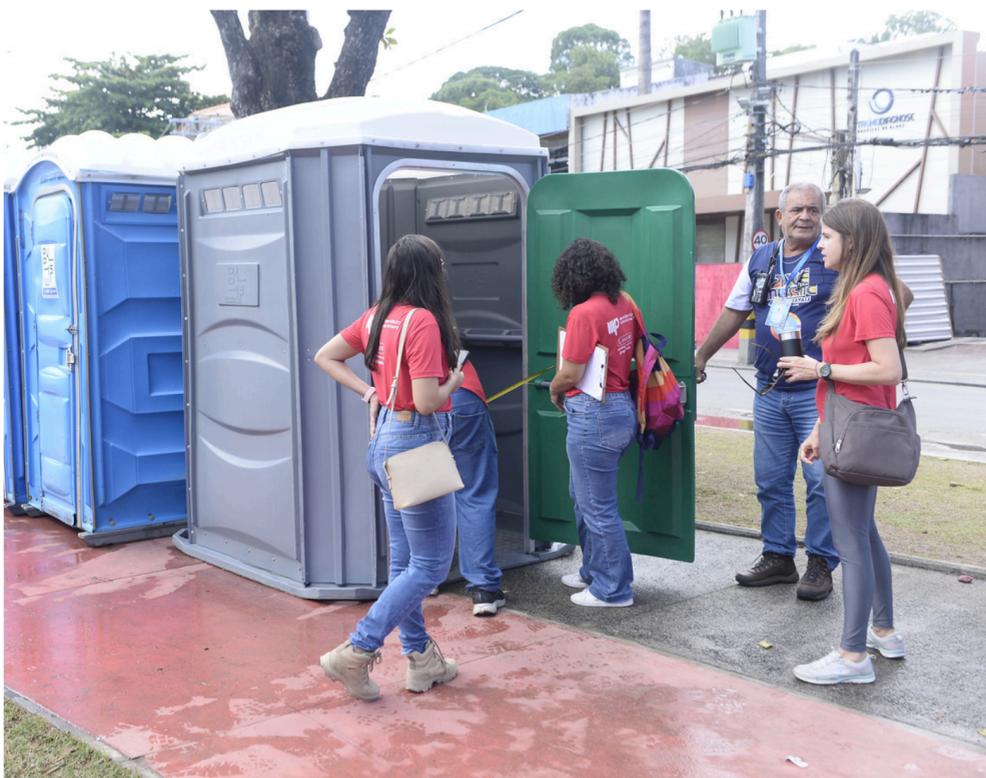
Banheiros para PCD

A CEAT vistoriou os banheiros públicos localizados no circuito, para verificar se a estrutura do carnaval atendia o quantitativo mínimo legal de 10% de banheiros para pessoas com deficiência, bem como para averiguar as condições de acessibilidade dessas instalações.

O pedido foi encaminhado pelo CAODH e a CEAT constatou a insuficiência dos banheiros acessíveis nos circuitos e algumas inadequações em relação aos normativos técnicos, como por exemplo, necessidade de adequação geral da rampa, corrimão, desnível, barras de apoio, vaso sanitário e lavatório.

Destaca-se diversas vantagens dos banheiros contêineres quanto ao maior conforto, melhor estrutura e conexão à rede de esgoto.

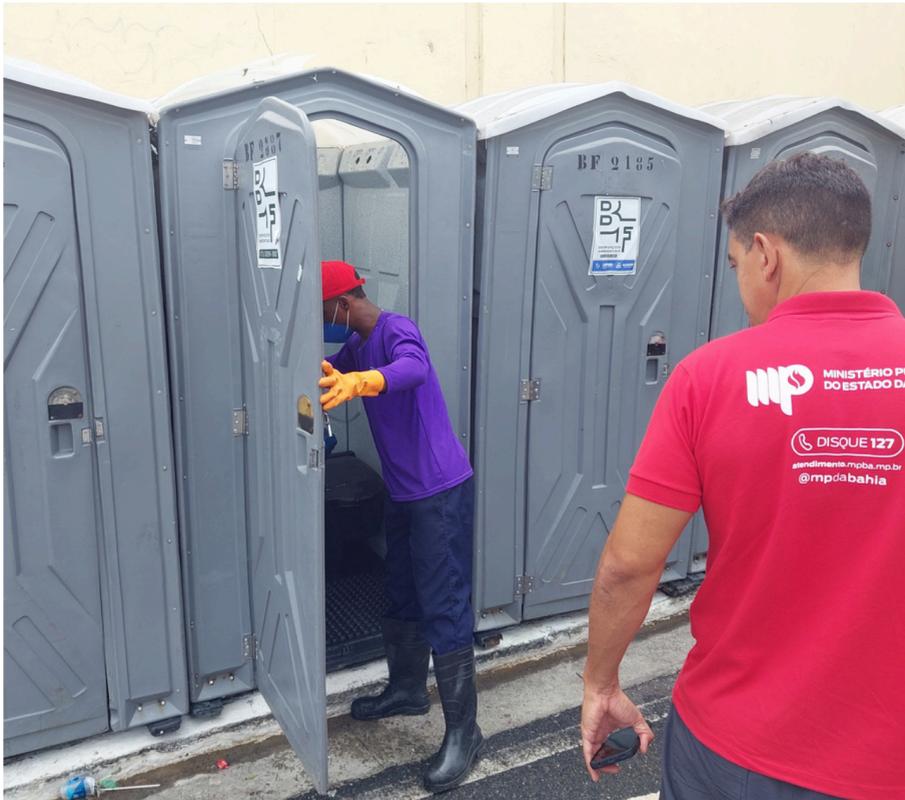
Lavagem dos banheiros públicos

A lavagem dos banheiros públicos também foi vistoriada pela CEAT, por amostragem.

A equipe visitou os banheiros localizados na Ladeira da Montanha, no circuito Osmar (Campo Grande) e acompanhou a higienização .

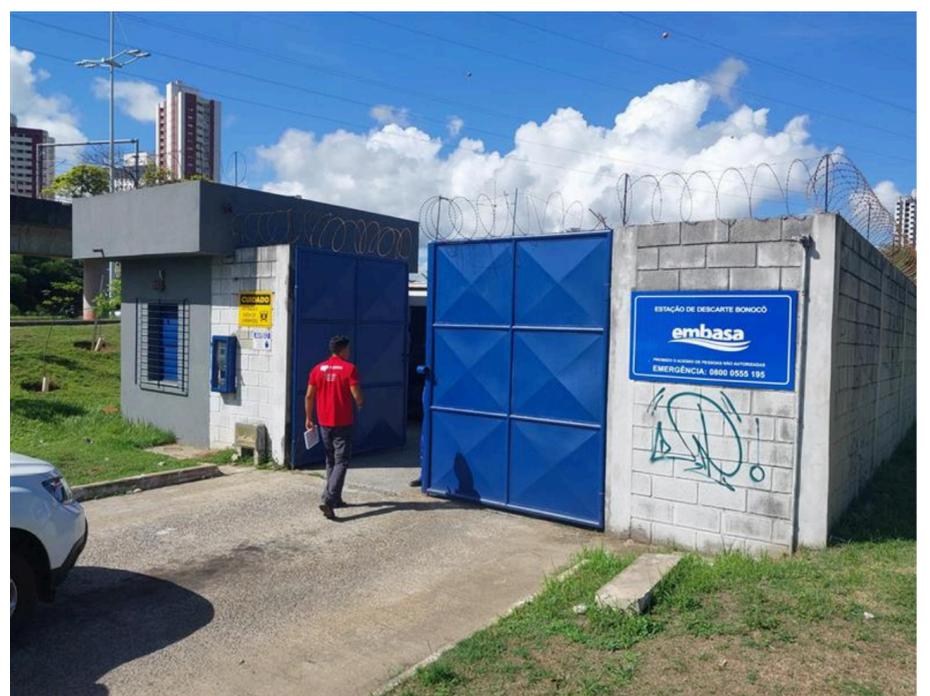
Estação de descarte da Embasa

A estação de descarte da Embasa, responsável por escoar os efluentes derivados dos circuitos carnavalescos, também foi alvo de vistoria da CEAT.

Na visita, a equipe constatou que a estação funciona a contento, sem irregularidades.
