## PARECER TÉCNICO nº 267/2024 – MEIO AMBIENTE/ENGENHARIA

Elaboração de parecer técnico, respondendo os quesitos elaborados pela Promotoria de Justiça de Itambé, referentes aos danos ambientais ocasionados por inundação no Município de Itambé -BA, no período de dezembro de 2021 a janeiro de 2022.

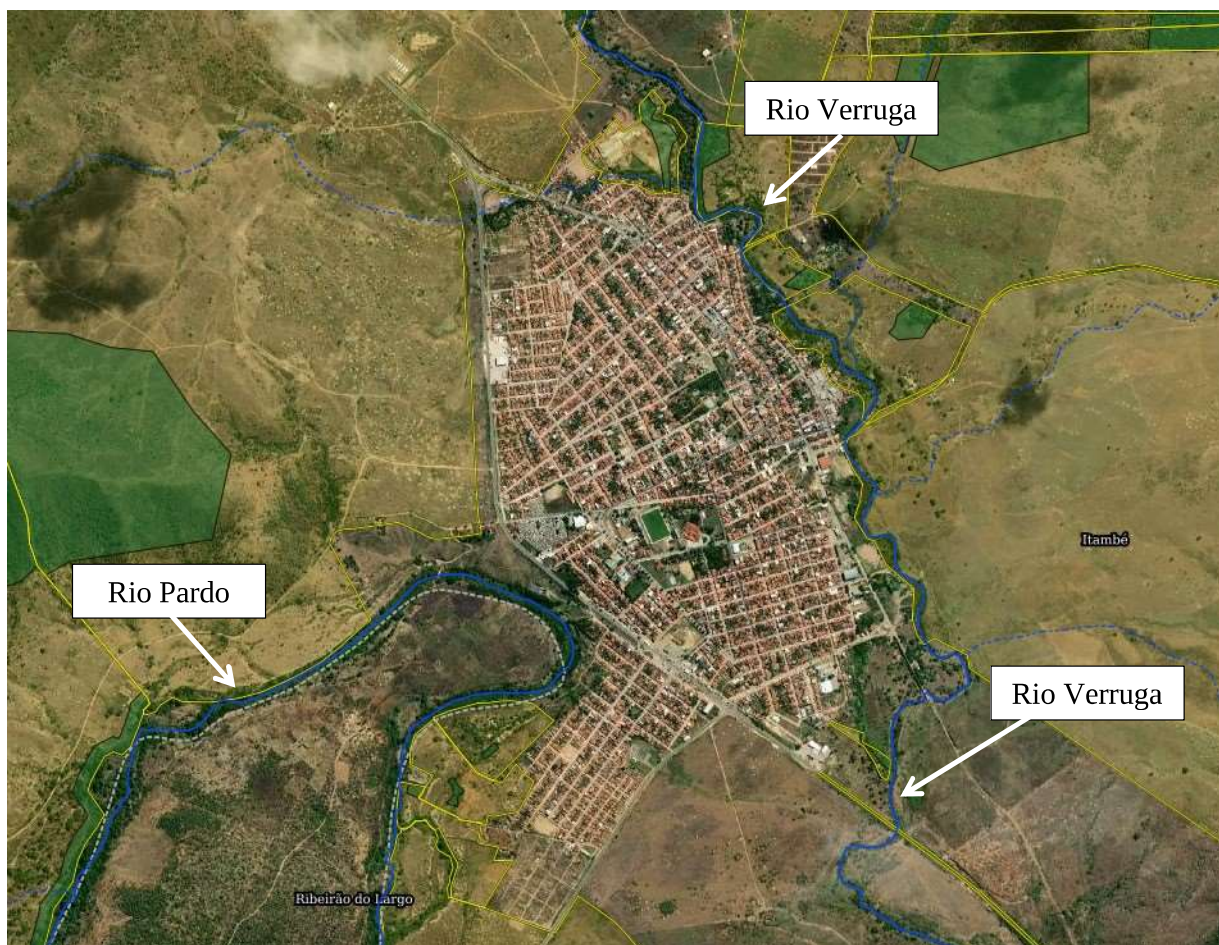
Considerando a extensão territorial do município de Itambé - BA (zona rural e zona urbana) e a intensidade e amplitude das chuvas de dezembro de 2021 (INMET, 2021<sup>3</sup>), a área avaliada por esta Ceat foi restrita aos trechos dos cursos d'água denominados Rio Pardo e Rio Verruga adjacentes à sede do município (Figura 01).

**Figura 01. Localização da sede do município de Itambé - BA em relação aos Rios Pardo e Verruga. Na imagem também constam as poligonais dos imóveis rurais (adjacentes à área urbana), com suas respectivas Reservas Legais (poligonais em verde).**

SIM. Os locais afetados abrangem Áreas de Preservação Permanente - APP referentes às faixas marginais de cursos d'água e Reservas Legais - RL de propriedades rurais que localizam-se no entorno da sede do município de Itambé - BA (Figuras 01 e 02).

A sede municipal situa-se entre dois cursos d'água, denominados Rio Pardo e Rio Verruga (Figura 01). Considerando a intensidade das chuvas na região em dezembro de 2021 (INMET, 2021) e a partir da análise de fotos, vídeos, bem como imagens de satélite, dentre as quais as disponibilizadas pela plataforma do Programa Brasil M.A.I.S (Rede MAIS/MJSP <sup>5</sup>), pode-se notar que houve o extravasamento de água do leito regular do Rio Pardo e do Rio Verruga para as Áreas de Preservação Permanente - APP e seu entorno (Figuras 02 a 08 e Anexos I e II).
