**Relatório de Atividades da CEAT
Plantão do Carnaval – 2024**

**MINISTÉRIO PÚBLICO
DO ESTADO DA BAHIA**

RELATÓRIO DESCRITIVO DAS ATIVIDADES DESENVOLVIDAS PELA CEAT NO PLANTÃO DO CARNAVAL 2024

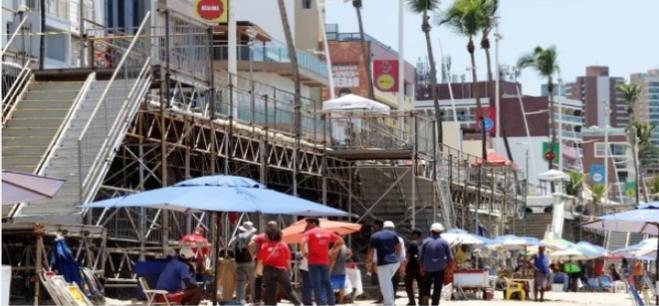
Foto: Ministério Público da Bahia

Durante inspeção realizada na manhã de quarta-feira (7), véspera da abertura oficial do Carnaval de Salvador, uma equipe de arquitetos e engenheiros da Central de Apoio Técnico (Ceat) do Ministério Público da Bahia constatou a permanência de irregularidades que comprometem a segurança da estrutura de passarelas montada no bairro da Barra para a folia momesca.

Segundo o arquiteto do MP, Alexandre Matos, apesar de terem sido acolhidas algumas sugestões realizadas na última inspeção no dia 31 de janeiro, permanecem problemas estruturais como utilização de pregos na fixação dos compensados de acabamento, o que traz sérios riscos de corte dos pés dos ambulantes.

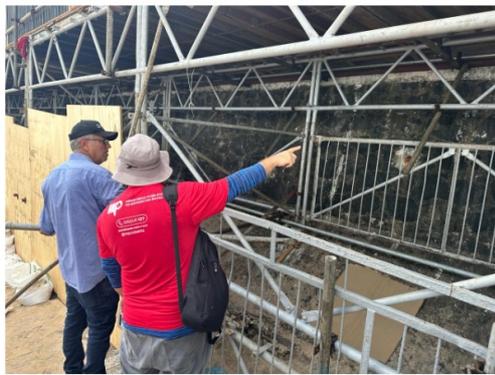
O Ministério Público estadual vistoriou nesta quinta-feira, dia 8, a passarela dos ambulantes, localizada na Barra, no Circuito Osmar. Participaram da vistoria a promotora de Justiça Rita Tourinho e o arquiteto da Central de Apoio Técnico (Ceat) Alexandre Matos. Na ocasião, a instituição foi informada, por ofício, pela empresa FGM, responsável pela instalação do equipamento, que as inconformidades apontadas pelo MP estão sendo sanadas. No fim do dia, o MP tomou conhecimento de que o Corpo de Bombeiros espera a finalização das instalações para fazer nova avaliação sobre a utilização da passarela, que ainda não foi liberada pelo órgão. Diante dessas informações, uma equipe do MP fará nova inspeção na estrutura, nesta sexta-feira, 9, para verificar se a execução dos ajustes recomendados foi realizada. A instituição também aguarda o posicionamento final do CB.

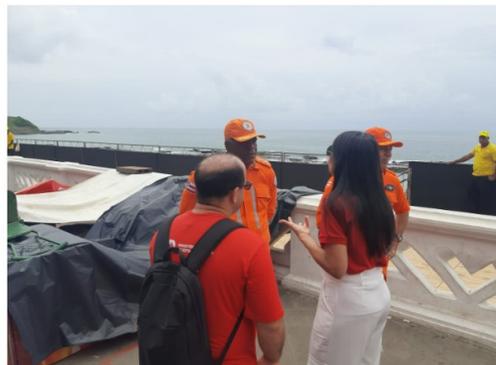
O Ministério Público estadual realizou hoje, dia 9, nova vistoria na passarela dos ambulantes na Barra, junto com o Corpo de Bombeiros (CB). No local, foi verificado que os principais ajustes técnicos estruturais apontados nas recomendações expedidas ao Município e à empresa FGM foram realizados. Com isso, e considerando também que foi disponibilizado o Auto de Vistoria do Corpo de Bombeiros (AVCB), que liberou o equipamento para utilização a partir desta sexta-feira, o MP avaliou não haver impedimento para a utilização da estrutura. A Instituição continuará acompanhando, ao longo de todo o Carnaval, as condições de segurança do equipamento, as futuras vistorias que serão realizadas pelo Corpo de Bombeiros e os compromissos assumidos pela Prefeitura de impedir o acesso de pessoas não cadastradas, por meio da Guarda Civil Municipal e de segurança terceirizada, e de providenciar a manutenção diária da passarela.

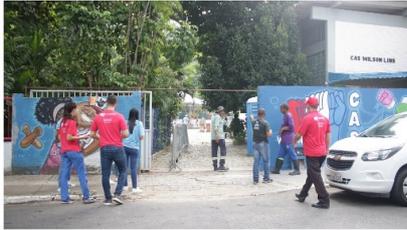
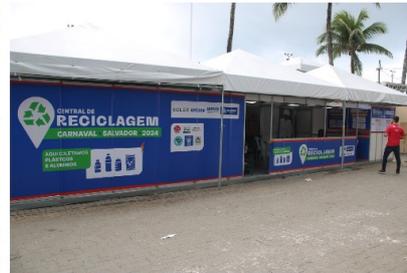
Os engenheiros da Central de Apoio Técnico (Ceat) do Ministério Público estadual Vicky Ramon Britto Santiago e Zúri Bao Pessoa vistoriaram hoje, dia 8, as cinco centrais de coleta seletivas instaladas no circuito Dodô (Barra/Ondina). Conforme relatório elaborado pela Ceat, a área adotada para triagem e armazenamento de resíduos é insuficiente para os catadores de materiais recicláveis, o que poderá acarretar na utilização de área externa das centrais para estocagem dos materiais recicláveis – “situação não recomendável, pois permite o acúmulo de água em caso de chuva, propiciando a proliferação de vetores de doenças nos espaços”. Também foi inspecionado hoje um centro de convivência de

A equipe da Ceat identificou ainda que as estruturas físicas das centrais possuem o mesmo padrão, apresentando área frontal com instalações elétricas para balança e espaço para cadastro dos catadores, além de sala de depósito, copa e área de caixa. Foi previsto ainda um espaço coberto para triagem e armazenamento integrado com pia e água potável fornecida pela Embasa, além de banheiros químicos para uso dos cooperados e catadores.

No entanto, foi identificado que a central de coleta seletiva localizada na Rua Carlos Chiacchio foi instalada sobre a sarjeta de drenagem de águas pluviais, dificultando o escoamento das águas de chuva, “o que traz riscos de alagamento”, conforme já identificado em 2023 em parecer da Ceat. Todas as centrais estavam com espaços de convivência e de higiene considerados adequados para os catadores de materiais recicláveis.

10. Desobstrução das sarjetas em duas Centrais de Coleta Seletiva cujas estruturas estavam inviabilizando o escoamento de águas pluviais, com risco de alagamento;

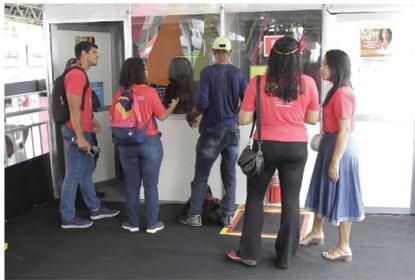
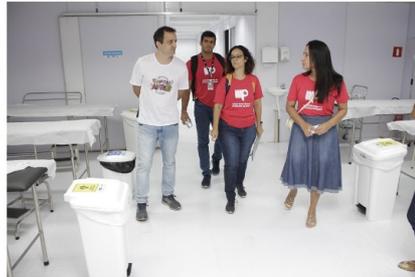
O Camarote Acessível instalado pelo Município de Salvador no circuito Dodô foi inspecionado pelo Ministério Público estadual hoje, dia 9. A promotora de Justiça Ana Paula Limoeiro esteve no local com servidores do MP para checar as condições de acessibilidade e segurança do equipamento público, que ainda está passando por alguns ajustes na sua estrutura física para receber o público durante os dias da folia de momo. Equipe da Superintendência da Pessoa com Deficiência (Sudef) participou da fiscalização junto com o MP.

Ana Paula Limoeiro e os servidores também inspecionaram dois postos da Central de Flagrante, um na Barra e outro em Ondina, além do Módulo de Saúde Milton Santos. Alguns ajustes

em rampas de acesso, sinalização de portas de saída, colocação de corrimão, luz de emergência serão sugeridos às secretarias estaduais de Saúde e Segurança Pública e ao Município para garantir maior acessibilidade e segurança nos equipamentos públicos. Equipes de servidores do MP também estiveram em camarotes privados instalados no circuito Dodô, como o Planeta Band e o Camarote Ondina, para fixar cartazes com a campanha de combate à exploração sexual de crianças e adolescentes

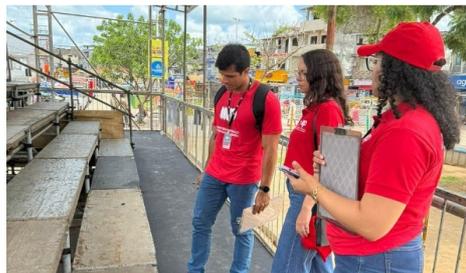
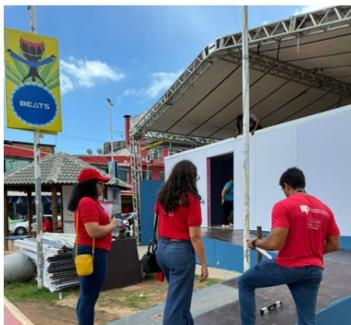
O Ministério Público estadual vistoriou nesta quinta-feira, 8, o camarote acessível, na Praça da Piedade (Circuito Campo Grande), o mirante acessível, em Cajazeiras e a arquibancada popular, em Periperi, para verificar se melhorias apontadas em recomendações expedidas antes de iniciar a festa ao Município de Salvador, com base nos projetos arquitetônicos apresentados, haviam sido implementadas. A promotora de Justiça Andrea Borges, a assistente social Juliana Morais e o arquiteto da Central de Apoio Técnico (Ceat) Victor Meijon constataram que ainda há desconformidades a serem solucionadas.

da Piedade, houve correção de irregularidades apontadas na recomendação, como implantação adequada da sinalização das rotas de fuga, instalação de corrimões sem interrupções, adequação do guarda-corpo, e extintores colocados em locais de fácil visualização. Segundo a promotora, ficou pendente a instalação de piso tátil de alerta nas escadas e rampas, além de substituição do material utilizado para fechar os módulos internos por algo mais seguro. Na arquibancada popular, em Periperi, localizada na Praça da Revolução, o MP apontou a necessidade de ajustar desconformidades arquitetônicas, como inclinação acima do permitido por lei das rampas de acessibilidade, dificultando o acesso de pessoas com mobilidade reduzida; e no mirante, em Cajazeiras, além da rampa, foi verificado guarda-corpo fora dos parâmetros técnicos e ausência de sanitário químico.

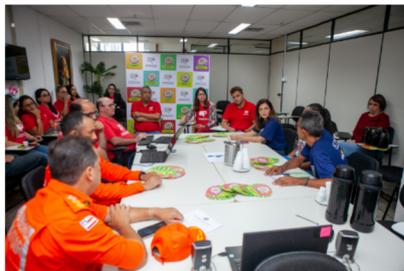
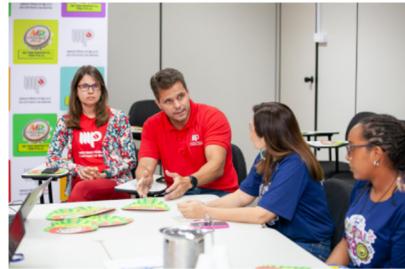
A situação das estruturas das plataformas acessíveis municipais nos bairros de Periperi e Cajazeiras foi discutida na tarde de hoje, dia 11, na sede do Plantão Integrado do Ministério Público estadual no Carnaval, no bairro de Nazaré. O MP convocou reunião com a Prefeitura e o Corpo de Bombeiros (CB), após inspeções técnicas da Instituição constatarem que a arquibancada e o camarote acessíveis instalados nos dois bairros possuíam desconformidades que comprometiam a segurança e a acessibilidade para as pessoas com deficiência (PCD), inclusive com riscos à integridade física delas.

Salvador (Saltur), dificuldades com a empresa contratada não permitiram que os ajustes apontados pelo MP fossem atendidos a tempo e levaram à interdição pelo próprio órgão dos equipamentos, que não foram também liberados pelo CB e não contam com Auto de Vistoria da corporação (AVCB). As plataformas deveriam começar a funcionar desde ontem, dia 10, quando teve início o Carnaval de bairros. Desde março de 2023, o MP encaminhou recomendações à Prefeitura apontando as melhorias técnicas necessárias para o adequado funcionamento das plataformas. Na inspeção realizada sexta-feira, dia 9, o MP constatou rampas com inclinação acima do limite estabelecido em norma, pontas de arames soltas, material enferrujado, laterais de arquibancadas sem fechamento completo, guarda-corpo e corrimões inadequados.

Na reunião, ficou deliberado que a Saltur enviará ao MP as Anotações e Registros de Responsabilidade Técnica (ARTs e RRTs) dos responsáveis pela execução do projeto das plataformas e que equipes da Secretaria Municipal de Desenvolvimento Urbano (Sedur) e também da Saltur providenciarão o isolamento dos equipamentos e farão novas visitas técnicas, acompanhadas do CB, nesta segunda à tarde. O objetivo

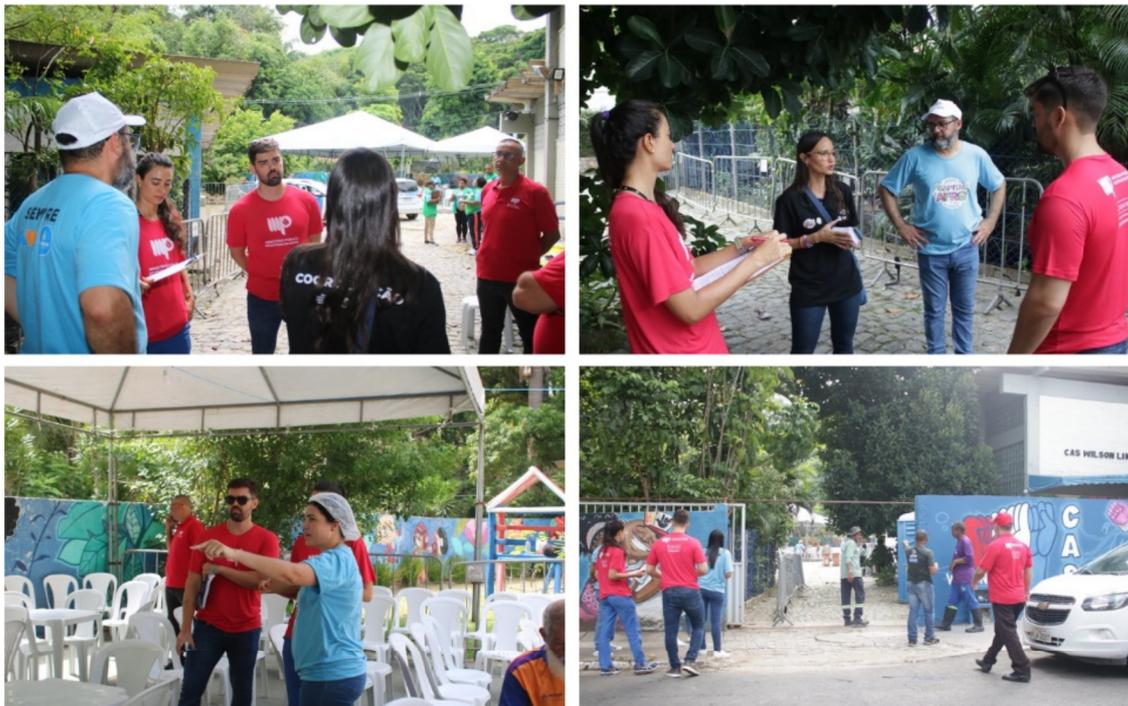
Vistorias nas Centrais de Coleta Seletiva e em locais de fornecimento de alimentos para os catadores

A equipe identificou ainda que a central de coleta seletiva localizada nas imediações do forte de São Pedro foi instalada sobre a sarjeta de drenagem de águas pluviais, mesmo problema já detectado na primeira fiscalização deste ano na central da Rua Carlos Chiacchio, “o que dificulta o escoamento das águas de chuva e traz riscos de alagamento”. O problema já havia sido identificado no Carnaval 2023 e registrado em relatório do Ceat. Até agora, a Ceat inspecionou oito centrais e constatando que, por dia, cada uma

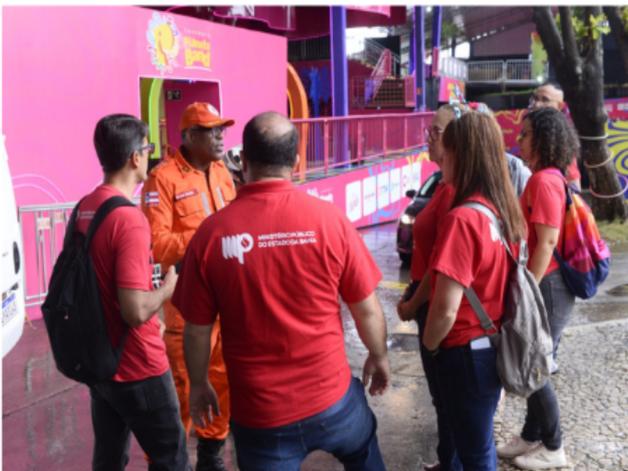
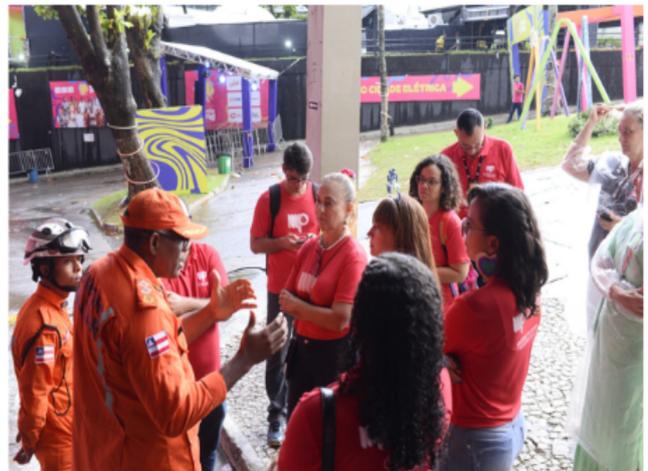
Vitorias nos camarotes privados do Carnaval

12. Interdição do food truck utilizado indevidamente como camarote; e
13. Interdição de banheiro em camarote privado em virtude das condições insalubres.
